Análise quantitativa e qualitativa da degradação das fachadas com revestimento cerâmico

(Quantitative and qualitative analysis of deterioration of facades with ceramic external coating)

C. P. Pacheco, G. L. Vieira

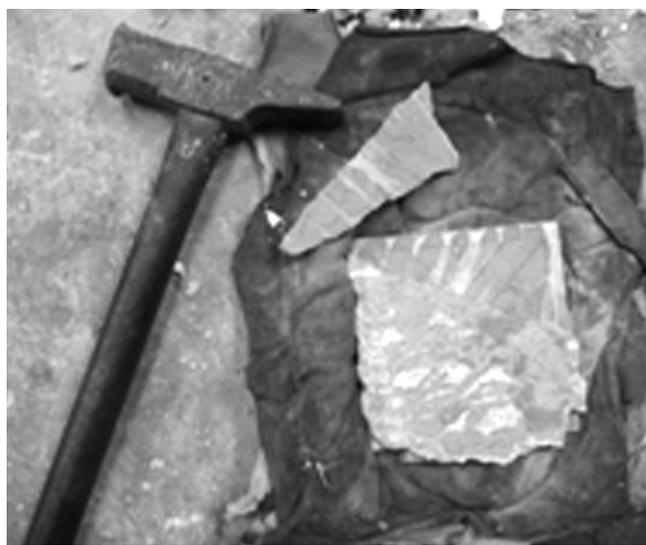
Figura 3: Fotografia mostrando a retirada da argamassa aderida à cerâmica.

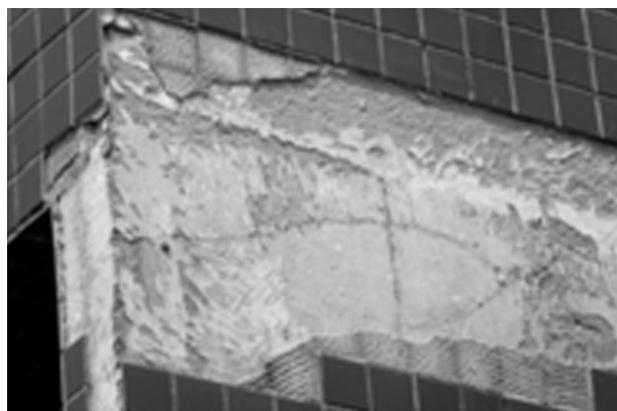
Figura 7: Fotografia mostrando resquícios da pintura.
[Figure 7: Photo showing remnants of paint.]

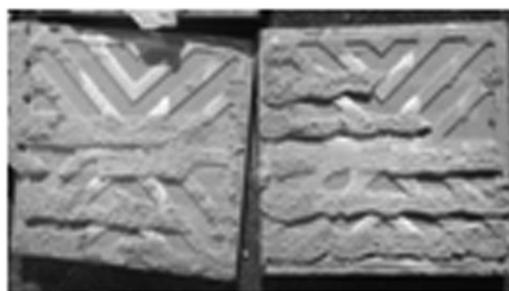
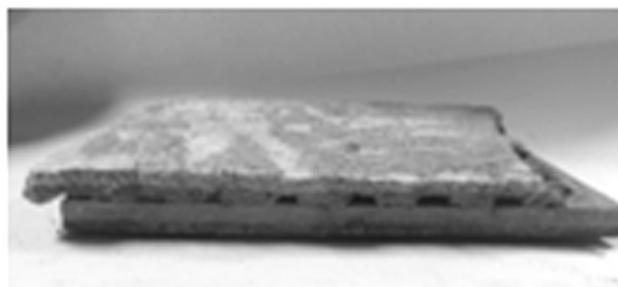
Figura 8: Fotografias de cerâmica com cordões de argamassa visíveis.

revestimento descolado. O tipo D.1_a equivaleu apenas a 8% do total, ou seja, houve falha na aderência entre a argamassa de assentamento e o reboco. Essa falha pode ser justificada pela presença de resquícios da pintura sobre o reboco, proveniente do revestimento externo antigo do edifício que não foi retirado corretamente para a realização do assentamento cerâmico (Fig. 7). Durante a preparação das cerâmicas para os ensaios de laboratório, observou-se que a argamassa de assentamento de CER1 estava fortemente aderida, devido à dificuldade de sua retirada. Entretanto, algumas placas apresentavam cordões de argamassa visíveis, indicando falha no preenchimento do tarso, o que justificou o deslocamento do tipo D.1_a na argamassa de assentamento com a cerâmica.

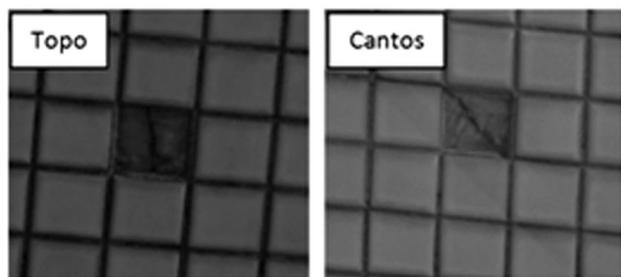
Figura 9: Fotografias mostrando fissuras na argamassa nos locais de desprendimento cerâmico de CER2.

percussão (D.p), o deslocamento do tipo D.1_a ocorreu pontualmente em alguns locais das fachadas. Mesmo com a baixa incidência, o deslocamento entre a cerâmica e a argamassa de assentamento ocorre em locais com alta circulação de pessoas e carros. É importante observar que as pastilhas desprendem individualmente devido à sua forma de assentamento, não sendo identificadas áreas maiores de deslocamento. Sobre D.1_a, observou-se que, nas fachadas que permitiam maior visibilidade, no local onde houve a queda havia uma pequena fissura na argamassa aderida à fachada, que provavelmente foi a causa do desprendimento (Fig. 9). Essas fissuras foram detectadas nas regiões de topo e extremidades e ocasionadas pelas tensões na base do revestimento. Ao realizar a preparação das cerâmicas para os ensaios de laboratório, observou-se que as pastilhas de CER2 estavam com a argamassa do reboco fortemente aderida ao tardo. Isso indicou que provavelmente grande parte do revestimento que apresentou som cavo pelo teste de percussão estava com perda de aderência na camada de regularização da base e que esses casos de queda de pastilhas individuais podem estar relacionados ao tempo em aberto da argamassa de assentamento em alguns locais ou à propagação de fissuras.

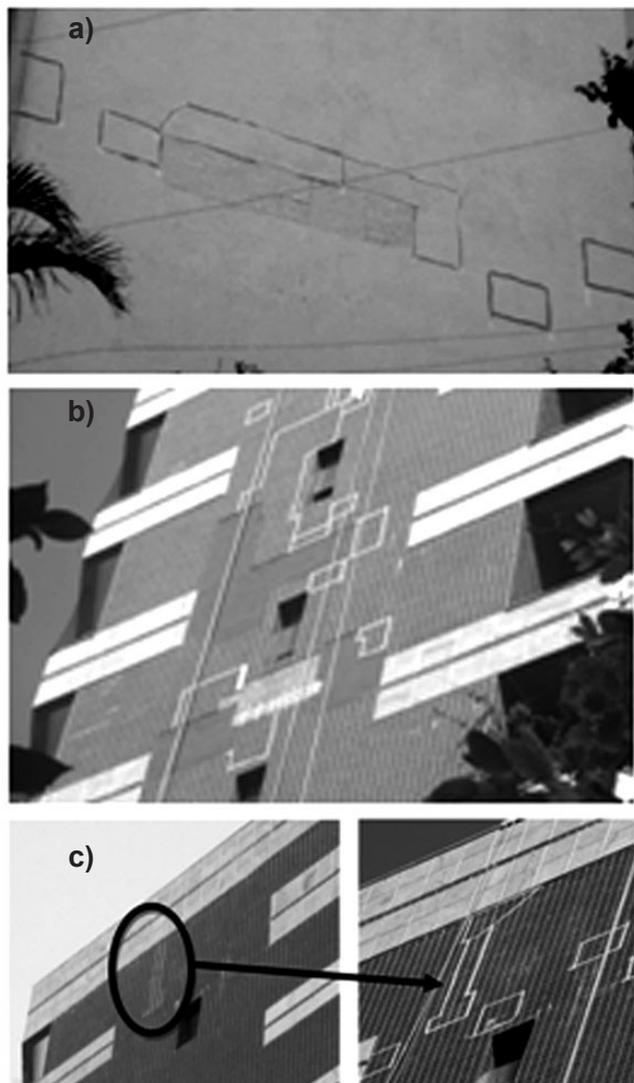
Figura 11: Fotografias mostrando regiões comprometidas no entorno de revestimento já alterado em CER2 (a) e ao redor de revestimentos danificados em CER3 (b); e regiões de D.p no mesmo local em que o revestimento já foi alterado em CER3 (c). [Figure 11: Photos showing regions committed around coating already replaced in CER2 (a), and around damaged coatings in CER3 (b); and D.p regions in the same place that coating was replaced in CER3 (c).]

pela comissão do edifício), na qual novamente foi detectado deslocamento do tipo D.p (Fig. 11c).

substituição do revestimento que apresenta som cavo apenas nos locais demarcados. Essa medida é eficaz em curto prazo, pois deve ser realizada uma inspeção periódica para constatar mais regiões que estavam em boas condições e começaram a se desprender. Esse exemplo pode ser visualizado na Fig. 11a, na qual se mostra uma região de CER2 em que houve a troca do revestimento. Nessa inspeção, detectou-se que a área no entorno dessa região apresentou som cavo no teste de percussão. Em CER3, a região no entorno de um revestimento retirado se tornou frágil (uma possível área de deslocamento) e isso foi verificado pela marcação das áreas que apresentaram som cavo pelo teste de percussão (Fig. 11b). Outra observação foi uma área em que houve a troca do revestimento cerâmico há uns anos (não especificado
