## Corrosão em tubulações de aço carbono pertencentes ao sistema STU-85 da Base Operacional Geólogo Pedro de Moura (BOGPM) - PETROBRAS / URUCU-AM: estudo de caso

Corrosion in carbon steel pipes belonging to the STU-85 system of the Operational Base Geologist Pedro de Moura (BOGPM) - PETROBRAS / URUCU-AM: case study

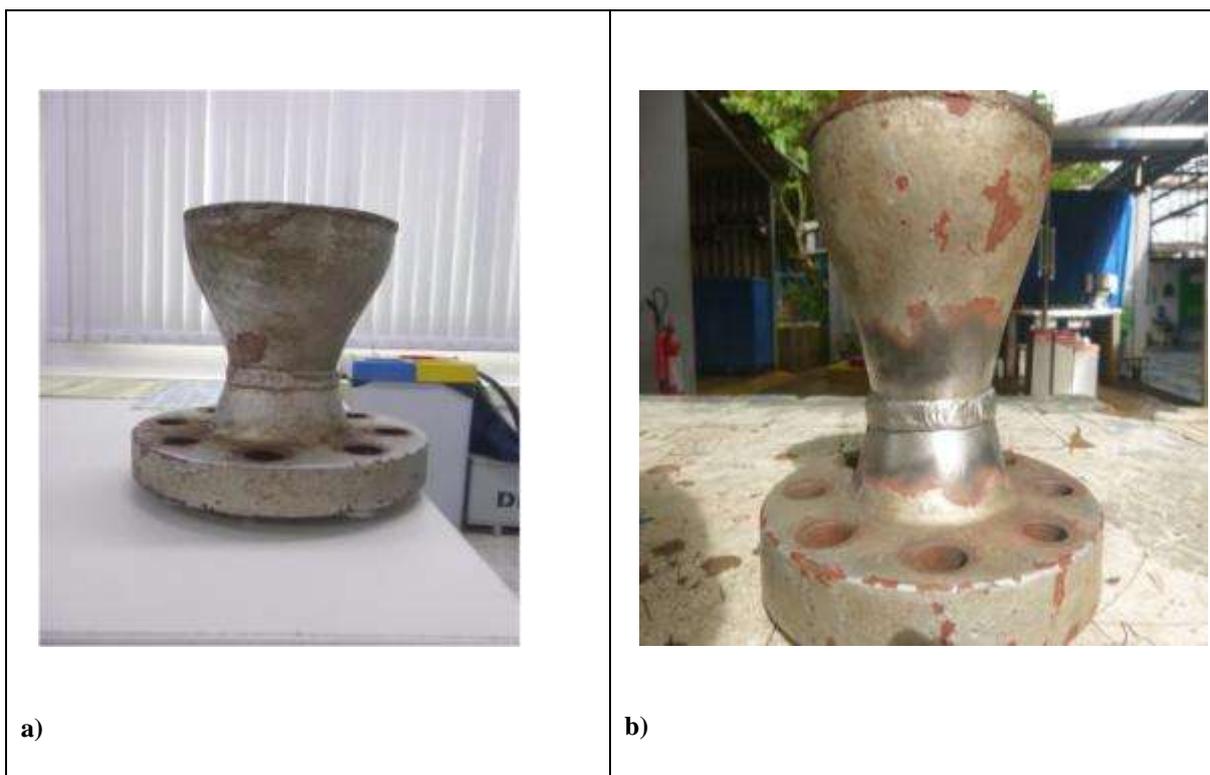
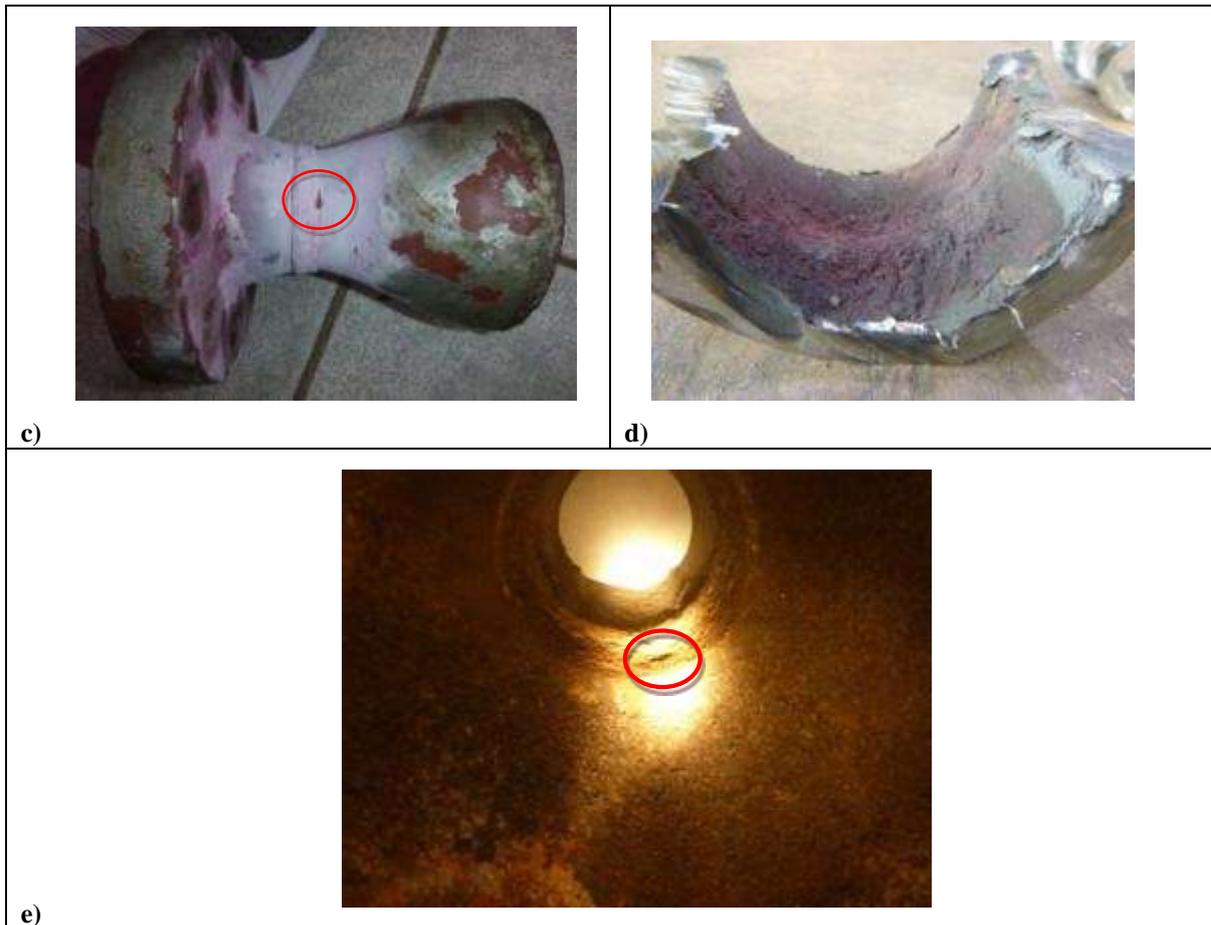
A Figura 1 contém imagens de um flange fabricado em aço carbono unido através de solda por eletrodo revestido a uma redução de 4” para 2” de mesmo material. A peça foi submetida ao ensaio não-destrutivo (END) por líquido penetrante (LP). Posteriormente ao ensaio realizado, a mesma foi seccionada transversalmente na região onde foi observado o vazamento de água produzida para visualização da corrosão na geratriz inferior interna da peça.

**Figura 1:** **a)** Imagem do flange e redução de 4” para 2” antes do tratamento para ensaio não-destrutivo (END) por líquido penetrante (LP). **b)** Imagem do flange e redução de 4” para 2” após tratamento para ensaio não-destrutivo (END) por líquido penetrante (LP). **c)** Imagem do flange e redução de 4” para 2” após a realização do ensaio não-destrutivo (END) por líquido penetrante (LP), detalhando a existência de trinca. **d)** Imagem do corte transversal da secção unida por solda por eletrodo revestido. **e)** Imagem da geratriz inferior interna do flange, próxima do contorno de solda, detalhando a trinca.

Na Figura 1, expõe as imagens de um ensaio não-destrutivo (END) por líquido penetrante (LP) realizado em uma peça que sofreu vazamento decorrente de processo corrosivo. O ensaio realizado detectou a existência da propagação de trinca na zona térmica afetada (ZTA). A literatura associa este tipo de corrosão à heterogeneidade existente em torno da região soldada. Geralmente, conforme a literatura, a falha ou rompimento ocorrerá de forma localizada e na zona térmica afetada (ZTA), conforme foi observado. Na imagem da Figura 1 e), pode-se perceber que a geratriz inferior apresentou redução de espessura devido ao ataque corrosivo. Na zona térmica afetada (ZTA), ocorreu um concentrador de tensão que resultou na propagação de uma trinca, onde esta transfixou toda a espessura da tubulação. Conforme pode ser observado na Figura 1 c) (visualização da trinca na geratriz externa) e Figura e) (visualização da formação da trinca na geratriz interna).

A Velocidade de escoamento, calculada a partir da vazão, aumenta drasticamente para as regiões de estrangulamentos (diâmetros menores de 2"). Nesta região a velocidade do fluido pode chegar a ser quatro vezes superior a velocidade nas secções retas da tubulação com diâmetro de 4". Sabe-se também que que nos trechos com derivações do tipo curvo, ocorre um maior concentrador de choques de material particulados. Isso sugere que, além da corrosão resultante por concentração de tensão nestas regiões, existe também o efeito do desgaste mecânico abrasivo resultante do choque do material particulados contidos no fluido. Este resultado vem ao encontro da literatura. Segundo SABINO [20], as perdas de espessuras internas acontecem

de maneira mais comum em torno da geratriz inferior, por onde água e sedimentos mais pesados escoam, facilitando a corrosão e abrasão.

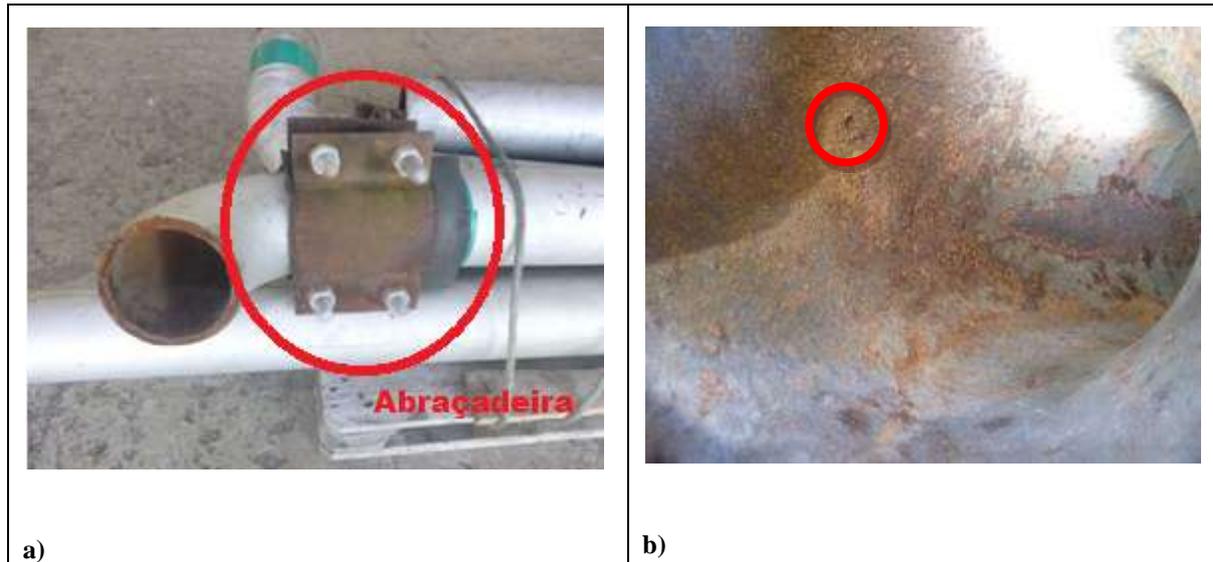
A Figura 2 contém as imagens de um trecho reto unido à curva por eletrodo revestido, onde a equipe de manutenção constatou vazamento. A equipe de inspeção solicitou a retirada da tubulação para estudo de corrosão mais aprofundado, verificando a presença de um furo na geratriz inferior interna da curva. Na Figura 2 **a)**, observa-se ainda a instalação de uma abraçadeira, de mesmo diâmetro da tubulação, utilizada para contenção de vazamentos. Tal acessório provisório é utilizado pela equipe de manutenção na impossibilidade de parada da unidade ou manobras operacionais, através de *by-pass*, para a remoção e troca da tubulação.

**Figura 2:** a) Imagem externa do trecho reto unido à curva através de solda por eletrodo revestido. b) Imagem detalhada do furo localizado na geratriz inferior interna da curva.

Observa-se nas imagens da Figura 2 que a corrosão se apresenta mais acentuada próxima à região em torno da solda. Somando-se a esta observação, a equipe de inspeção observou que o rompimento ocorre, com mais frequência, na junção do trecho reto com a curva. Este resultado pode estar associado à heterogeneidade existente em torno da zona afetada termicamente (ZTA) associada ao efeito da ação erosiva de compostos particulados que possam existir na água produzida e ação do impacto no escoamento do fluido.

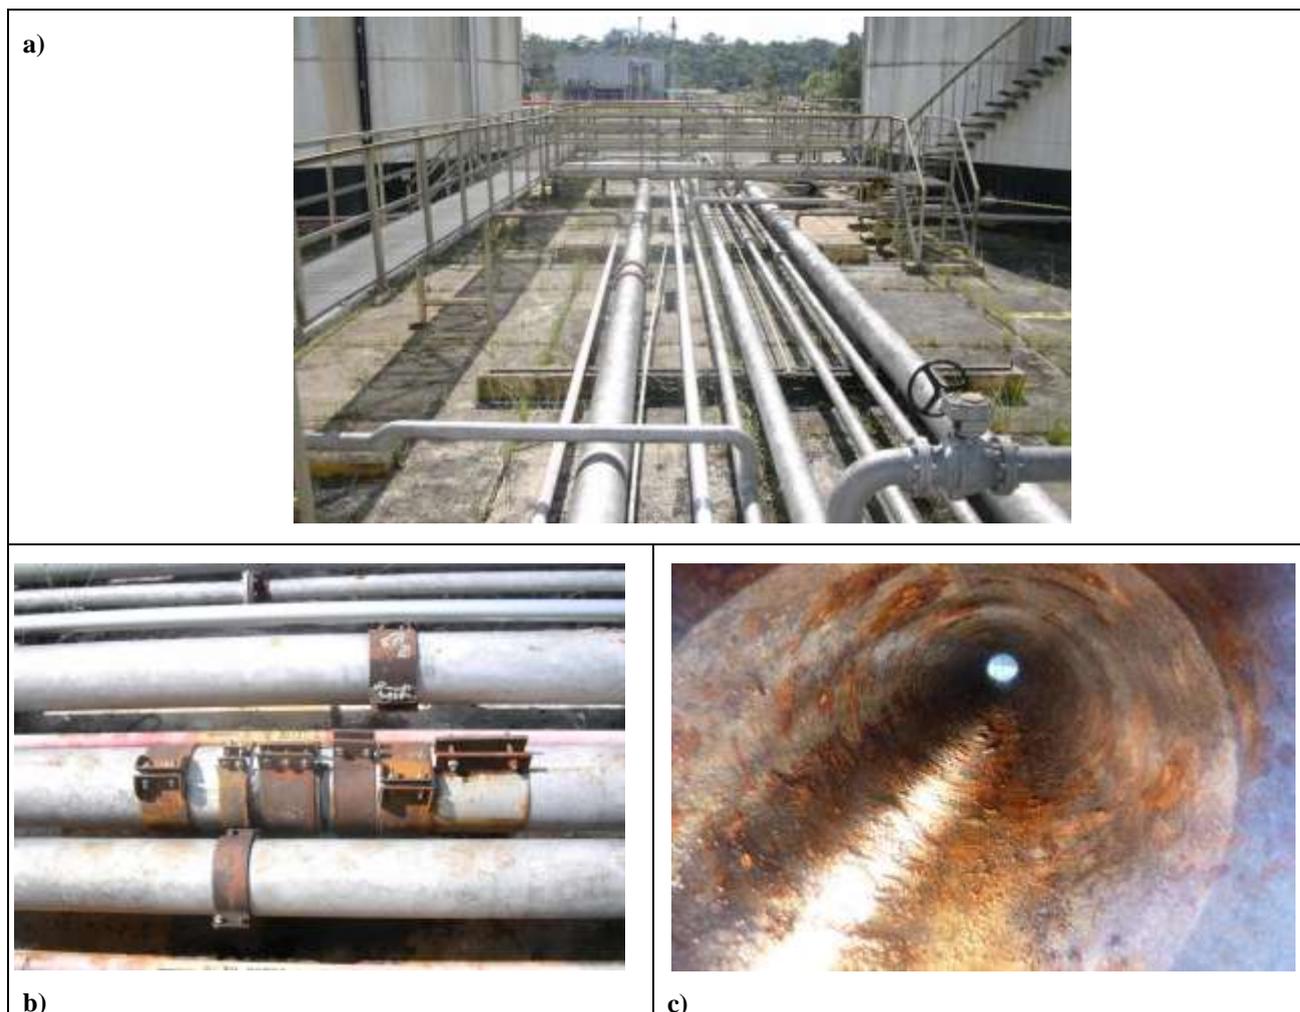
A Figura 3 a) contém as imagens de trechos, especificamente, retos de parte do STU-85 que conduzem água produzida onde a equipe de manutenção constatou diversos vazamentos em pontos aleatórios. Observa-se ainda que no percurso das linhas existem a presença de abraçadeiras, de mesmo diâmetro da tubulação, utilizadas para contenção de vazamentos. A Figura 3 b) consta um trecho específico da tubulação que apresentou diversos vazamentos e estes foram contidos por abraçadeiras. A Figura 3 c) representa uma imagem da geratriz interna no trecho reto da tubulação.

**Figura 3:** a) Imagem panorâmica das tubulações de parte do sistema de tubulações STU-85 responsável pela condução da água produzida. b) Imagem do trecho específico das tubulações de parte do sistema de tubulações STU-85 responsável pela condução da água produzida. c) Imagem da geratriz interna no trecho reto da tubulação pertencente ao sistema de tubulações STU-85 responsável pela condução da água produzida.

Observando especificamente a região da geratriz inferior interna dos trechos retos, na Figura 3 c), visualiza-se uma morfologia de corrosão do tipo alveolar ou por descolamento de placas (produto de corrosão) uniformemente distribuída em toda a extensão tubular. O aço carbono apresenta tipicamente corrosão de forma generalizada e uniforme. A presença da corrosão alveolar ou por descolamento de placas sugere que a ação erosiva do fluido, devido, principalmente, a sua velocidade de escoamento, remove produtos de corrosão formados na superfície interna da tubulação. A remoção do produto corrosivo interno intensifica ainda mais a degradação na superfície metálica, uma vez, que a superfície fica mais exposta ao meio corrosivo. Desta forma, naturalmente ocorre o aumento da profundidade dos alvéolos e diminuição da espessura interna da tubulação, fragilizando-a.

A Figura 3 a) contém as imagens de trechos especificamente retos do STU-85 que conduzem água produzida onde a equipe de manutenção constatou diversos vazamentos em pontos aleatórios. Observa-se ainda que no percurso das linhas existe a presença de abraçadeiras, de mesmo diâmetro da tubulação, utilizada para contenção de vazamentos. A Figura 3 b) consta um trecho específico da tubulação que apresentou diversos vazamentos e estes foram contidos por abraçadeiras. A Figura 3 c) representa uma imagem da geratriz interna no trecho reto da tubulação.
