## Deiscência Parcial de Prótese Mitral: Encerramento Percutâneo Transapical

*Partial Prosthetic Mitral Valve Dehiscence: Transapical Percutaneous Closure*

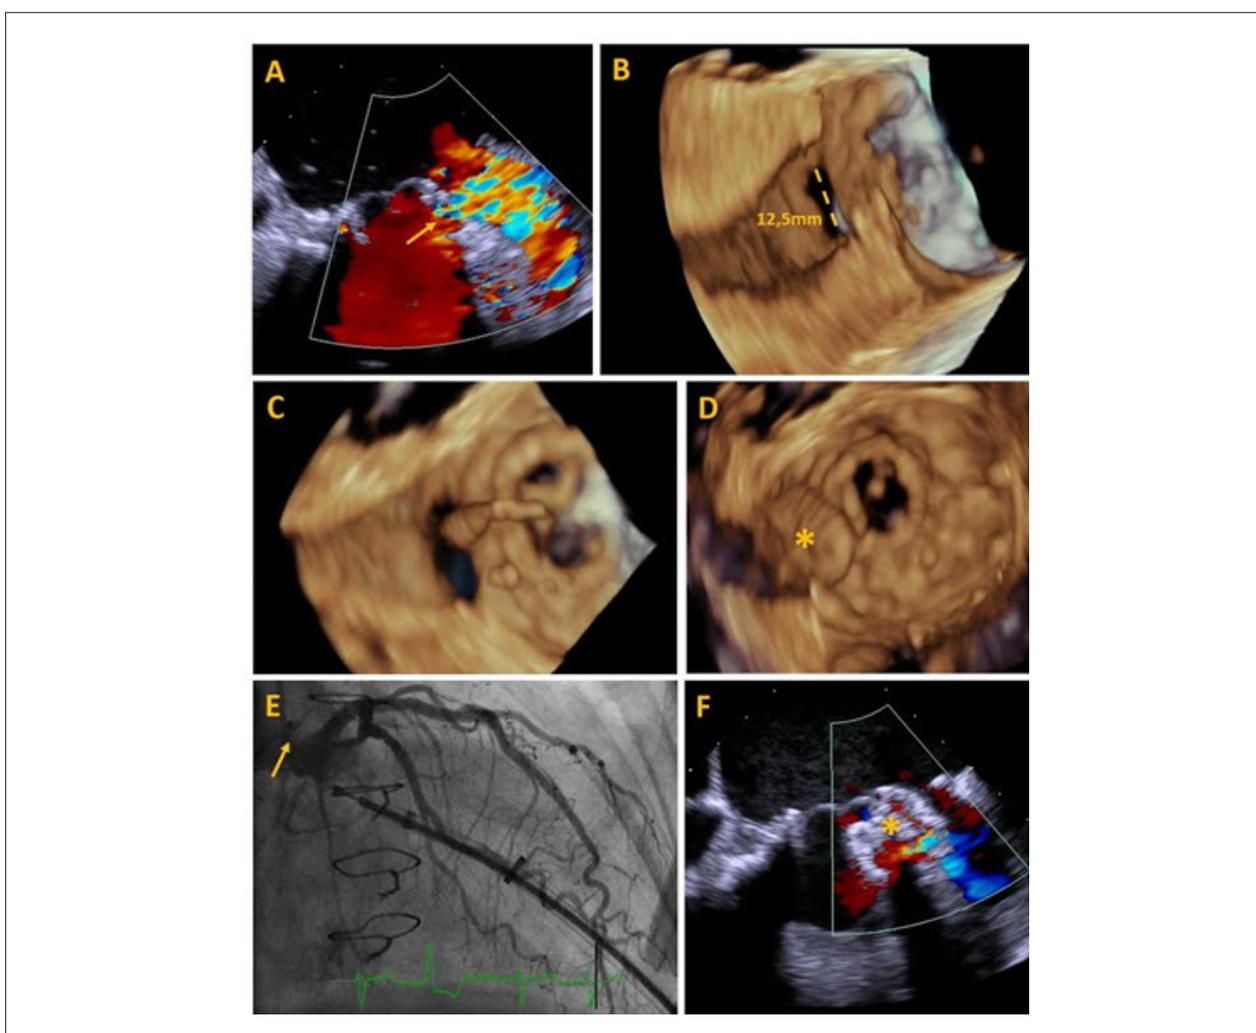
A ecocardiografia transesofágica (ETE) peri-procedimento permitiu a visualização de uma deiscência parcial da prótese mitral (Painel A, Figura 1). Através das imagens 3D, observou-se um defeito tunelizado, com dissecção de parede, medindo 12,5 mm de diâmetro máximo (Painel B, Figura 1). Utilizando uma via transapical e colhendo imagens tridimensionais (3D) em tempo real, uma prótese Amplatzer septal de 12 mm foi posicionada, ocluindo todo o defeito. A imagem de ETE 3D demonstrou poupança das estruturas adjacentes e ausência de derrame pericárdico durante o fechamento. A angiografia coronária demonstrou o não comprometimento arterial. Foi detetado um fluxo residual ligeiro após a implantação do dispositivo (Painéis C-F Figura 1).

**Figura 1** – Painel A: Ecocardiografia transesofágica 2D peri-processual (ETE) mostra regurgitação paravalvular (seta amarela), entre o ventrículo esquerdo e o apêndice atrial esquerdo; Painel B: 3D ETE do defeito com medida de diâmetro; Painel C: 3D TEE guiando o fio-guia através do defeito; Painel D: 3D ETE mostrando o dispositivo (asterisco) através do defeito; Painel E: angiografia coronariana esquerda sem comprometimento vascular após implante de oclisor (seta amarela); Painel F: Fluxo residual ligeiro detetado após a implantação do dispositivo (asterisco).

A regurgitação paravalvular pode resultar de uma deiscência de sutura da prótese mitral. Os sintomas de insuficiência cardíaca representam uma indicação para o fechamento. Uma abordagem transapical permite acesso direto ao defeito, proporcionando bom suporte técnico. A imagem de ETE 3D é essencial para guiar o fio-guia através do defeito, confirmar a posição correta do dispositivo e relacioná-lo com estruturas críticas. A anatomia do defeito e as estruturas circundantes tornam este caso um desafio, tanto pela aquisição de imagem, como na técnica percutânea.
