Mapeamento de áreas de risco a escorregamentos e inundações em áreas marginais a rodovias na Região Metropolitana de São Paulo

Landslide and flood risk mapping in marginal road areas in São Paulo Metropolitan Region

Flávio de Souza Rodrigues¹, Fabrício de Luiz Rosito Listo²

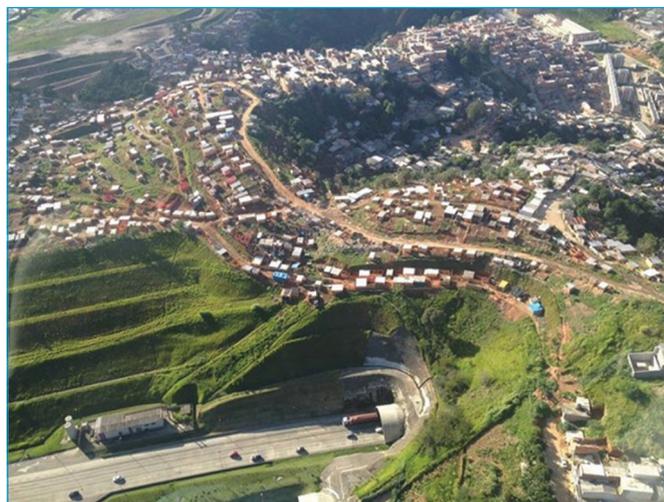
Figura 1 – Áreas de risco instaladas irregularmente em trechos de talude de corte do Rodoanel Metropolitano, próximas ao bairro Parque Imperial.

com aproximadamente 180 km de extensão, responsável por interligar importantes cidades da RMSP. No entanto, há ocupações irregulares nesta rodovia, próximas aos taludes de corte executados e, portanto, instaladas em trechos considerados como de uso restrito, uma vez que podem apresentar riscos geotécnicos a escorregamentos e a inundações.

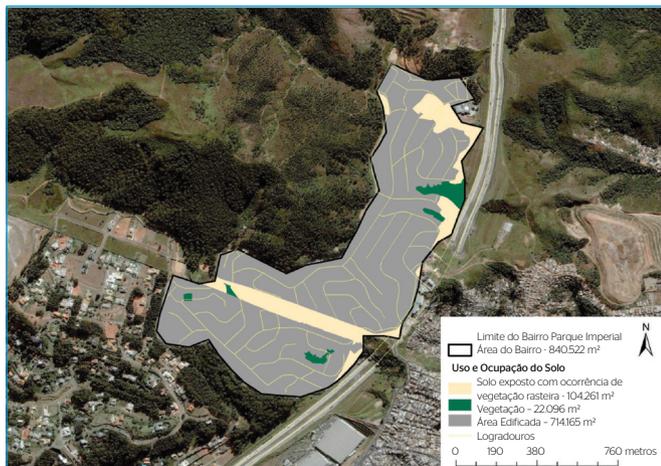
Figura 3 - Mapa de uso e ocupação do solo do bairro Parque Imperial de 2015.

O Parque Imperial encontra-se ocupado por edificações de uso habitacional, comercial e equipamentos urbanos de uso público, além de trechos compostos por solo exposto, vegetação rasteira e vegetação de porte arbóreo (Figura 3).

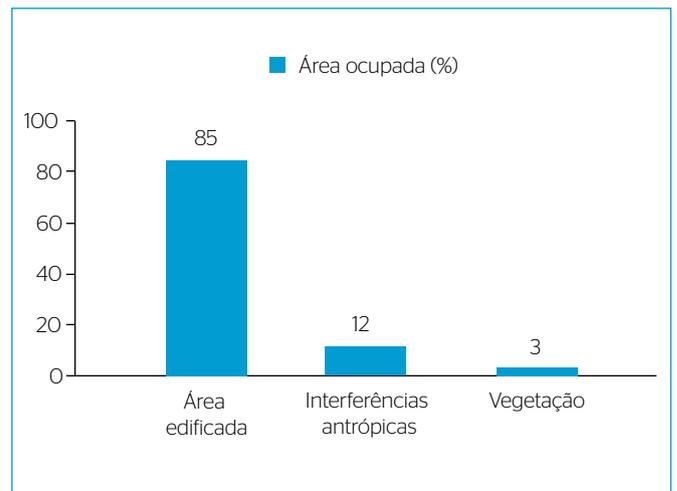
Figura 4 - Representação gráfica das taxas de uso e ocupação do solo.

Ao avaliar-se as formas de uso do solo da região, pode-se identificar que a maior classe de uso é a área edificada (85%), ou seja, predominou no bairro o processo de impermeabilização do solo. A segunda classe de uso se compreende por áreas onde ocorreram interferências antrópicas (12%), nas quais predomina a exposição da superfície do solo aliada a vegetação rasteira. Por fim, a última classe de uso abrange áreas que

possuem cobertura vegetal típica de Mata Atlântica, além de áreas reflorestadas por eucaliptos e pinheiros (cerca de 3%), conforme a Figura 4.

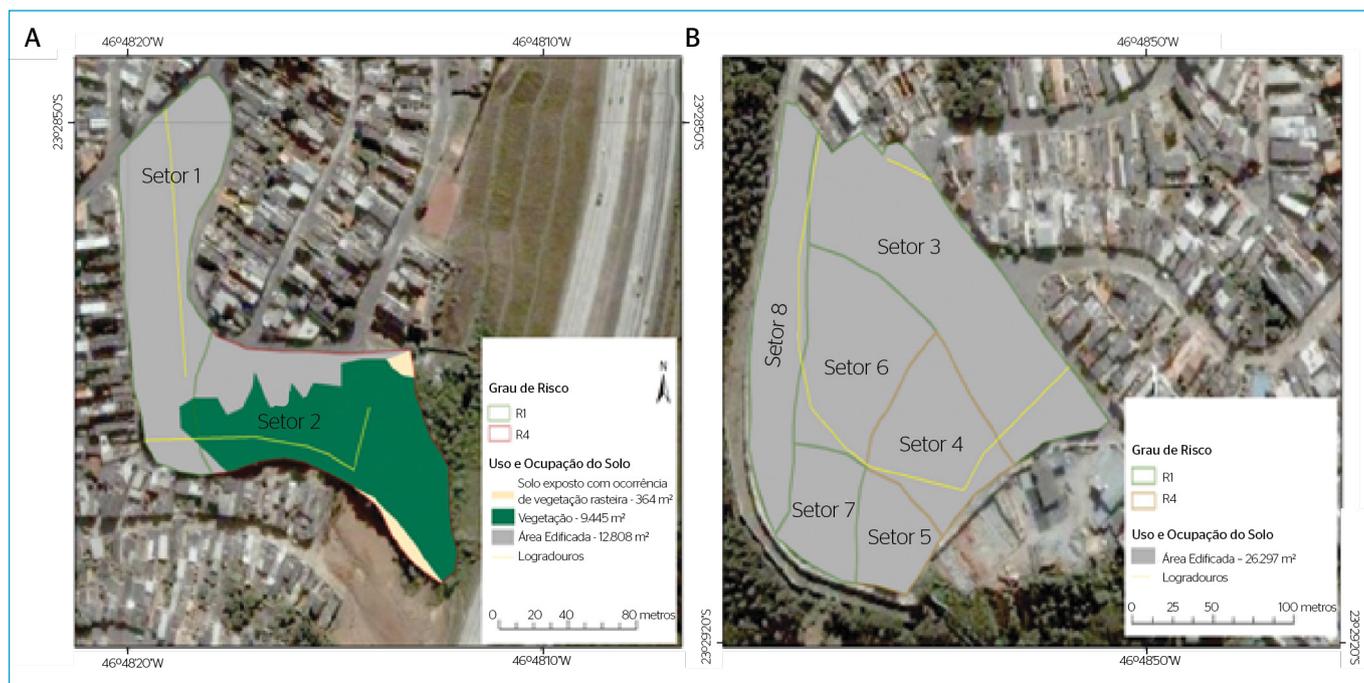
Figura 5 - (A) Mapa de uso do solo da Área A; (B) Mapa de uso do solo da Área B.

A Área A (setores 1 e 2) possui cerca de 23 mil m² (Figura 5), que equivale a aproximadamente 3% da área total do bairro sendo composta por edificações, por remanescentes de vegetação de porte arbóreo e por trechos recobertos por solo exposto e vegetação rasteira. Avaliando-se a Área B (setores 3 a 8), observa-se que a mesma possui 26 mil m², equivalente a 3% da área total e que se encontra ocupada por edificações.

Estudando-se as formas de uso do solo da Área A é possível identificar que a maior classe de uso é a área edificada (56%), enfatizando o processo de impermeabilização do solo. A ocorrência de cobertura vegetal apresenta-se como a segunda classe de uso (41%) e, por fim, as áreas com interferências antrópicas (3%), com predomínio de solo exposto e de vegetação rasteira. Com relação à Área B, nota-se que a mesma foi integralmente edificada, portanto, toda a região se encontra impermeabilizada.

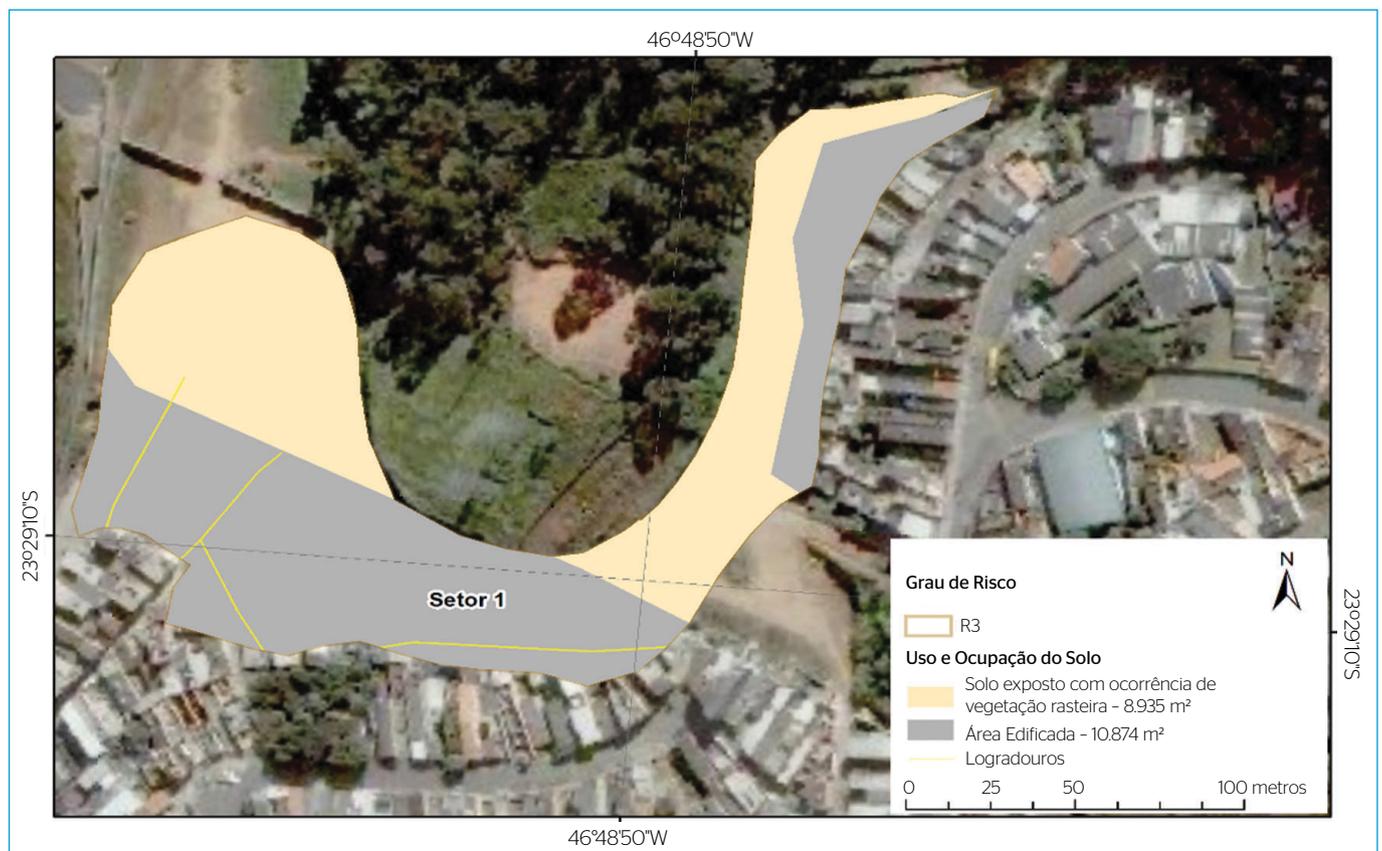
Figura 6 - Mapa de uso e ocupação do solo da Área C.

A Área C (Figura 6) possui cerca de 20 mil m² que equivalem a 2% da área total do bairro e é composta por áreas edificadas e áreas

providas de solo exposto e vegetação rasteira. Ao avaliarem-se as formas de uso do solo é possível identificar que a maior classe de uso é representada pelas áreas edificadas (55%), o que demonstra o processo de impermeabilização do solo. As áreas com interferências antrópicas (solo exposto e vegetação rasteira) também apresentam uma elevada frequência (45%).

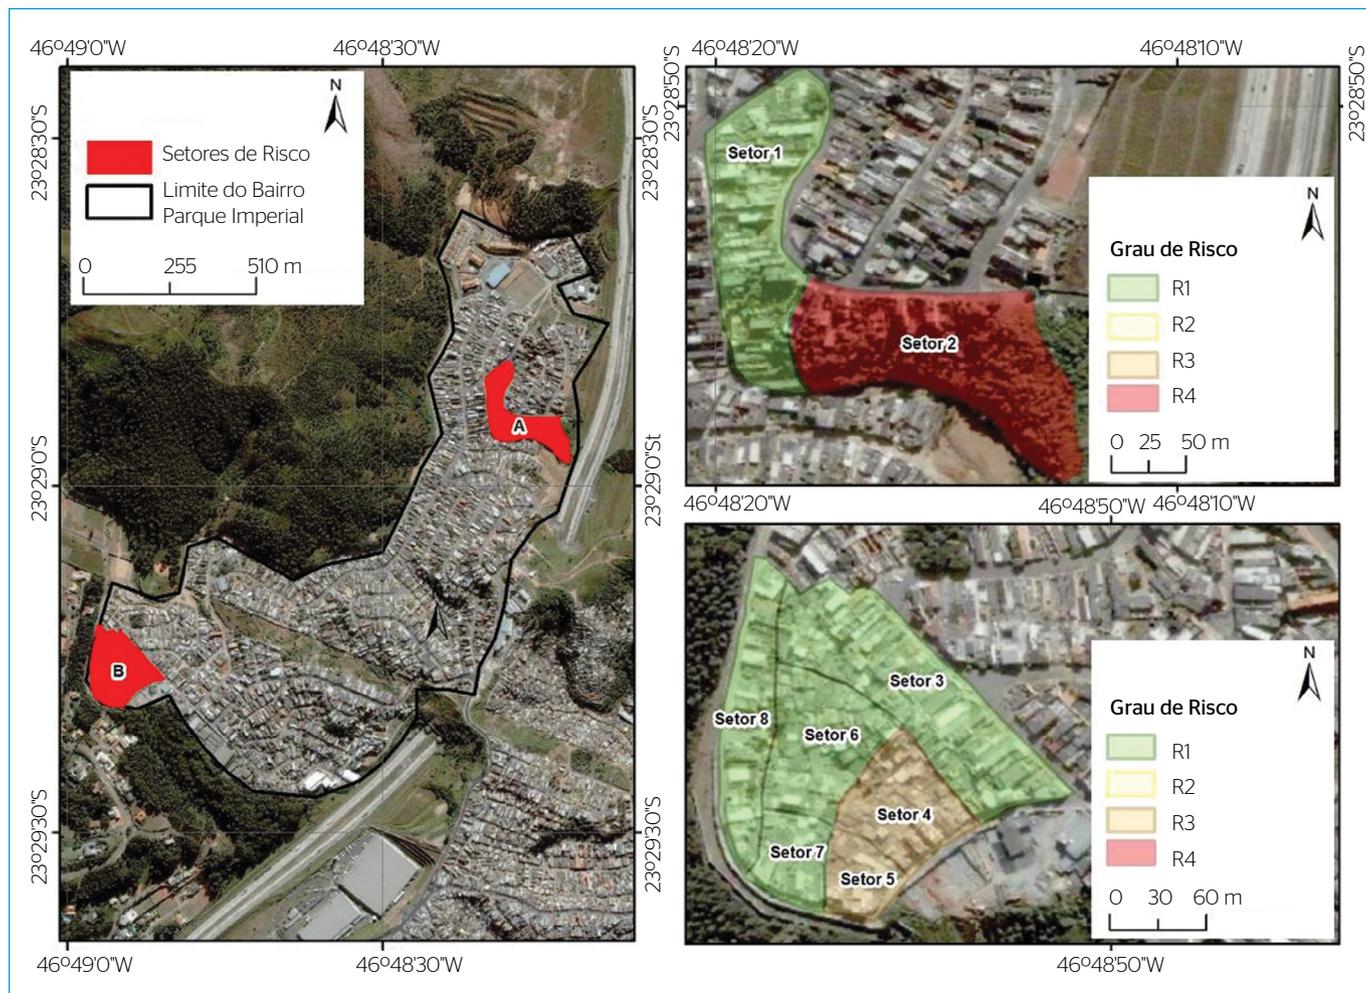
Figura 7 - Mapa de áreas de risco a escorregamentos do Parque Imperial.

De acordo com o mapeamento realizado, os setores 1, 3, 6, 7 e 8 (Figura 7) apresentaram alta densidade ocupacional (superior a 100 moradias), mas foram classificados sem risco (R1) devido à inexistência de características indicadoras de risco a escorregamentos, tais como trincas nas moradias, postes e árvores inclinadas, entre outros. Já os setores 4 e 5 (Figura 7) apresentaram média densidade ocupacional (cerca de 100 moradias) com sinais de instabilidade (trincas e degraus de abatimento) aparentes em função da ocorrência

recente de escorregamentos na região, portanto com risco alto — R3 (Figura 8). Por fim, o setor 2 (Figura 7) apresentou média densidade ocupacional (com 25 moradias), instalado em encostas declivosas ($>90^\circ$), ocupadas por moradias e lotes em taludes de cortes mal executados com alturas que variaram entre 4 e 8 m (Figura 8), sendo, portanto, classificado com risco muito alto — R4 (Figura 8). Para este setor, espera-se a ocorrência de escorregamentos rasos nos taludes de corte e há possibilidade de ruptura dos depósitos de encosta, gerando volume suficiente para atingir as moradias situadas à jusante.

Visando a redução dos riscos, sugere-se a execução de estudo geológico-geotécnico de detalhe para dimensionamento de obras (muros e aterros), a execução de canaletas de topo e base a fim de retirar o máximo de água da superfície do talude de corte, o cadastramento dos pontos de lançamento e concentração de água em superfície (tubulações e redes de esgoto), a instalação de estruturas de contenção localizadas ou lineares (muros de contenção, de arrimo e tirantes) — caso os estudos denotem essa necessidade —, a avaliação das obras de contenção aos fundos das moradias (muros de arrimo e atirantamentos), o monitoramento da evolução das trincas em moradias, terrenos e inclinação das árvores localizadas no talude, que antecipam problemas de instabilidade e a orientação dos moradores acerca dos procedimentos em casos de alertas durante as chuvas.

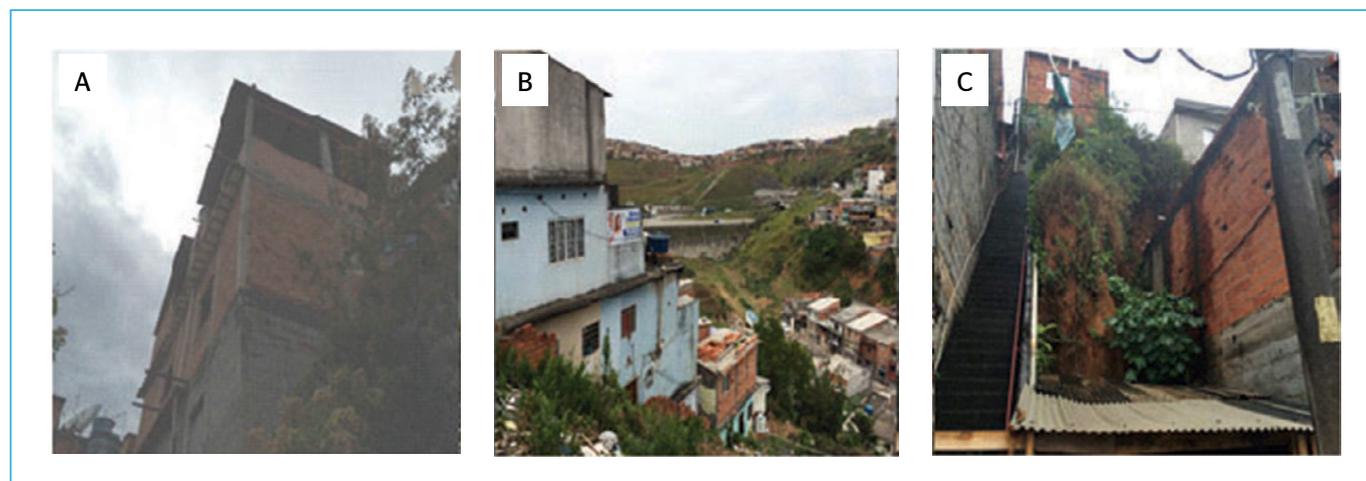
Figura 8 - (A) Paredes embarrigadas na construção; (B) Edificações instaladas muito próximas à encosta; (C) Cicatriz de escorregamento recente.

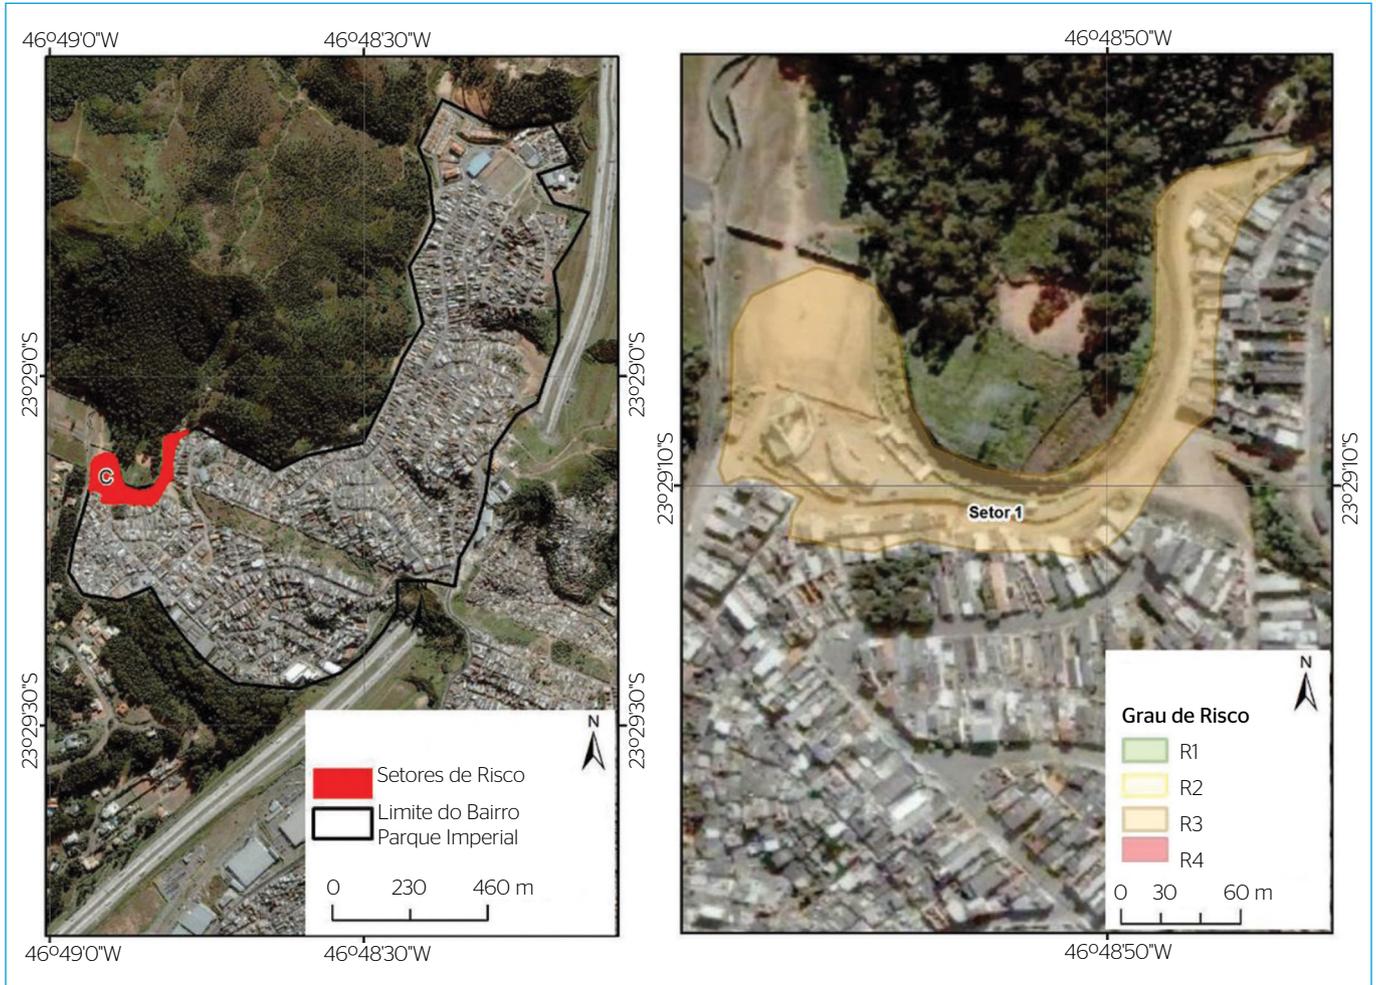
Figura 9 - Mapa de áreas de risco a inundação do Parque Imperial.

Mapeou-se apenas um setor de risco à inundação na área (Figura 9), que apresentou alta densidade ocupacional (70 moradias), um canal

Mirando a redução dos riscos, sugere-se a execução de estudo hidrológico (medir a área de contribuição do canal — área de escoamento, calcular o fluxo de água em razão do tempo de recorrência e projetar para os próximos 100 anos) da bacia para dimensionamento de obras necessárias à mitigação do risco, efetuar a avaliação dos dispositivos de drenagem superficial (canaletas de drenagem, redes de esgotamento sanitário, lançamentos indevidos no corpo d'água), avaliar a vazão de água ocorrente sob as estruturas (pontes e travessias), realizar o monitoramento dos processos de solapamento das margens, evitando, assim, o assoreamento do canal, realizar a limpeza periódica do córrego para remoção de resíduos sólidos de grande porte (lixo urbano e rejeitos da construção civil), instalar régua de nível de água, e orientar os moradores das ações em períodos de chuvas.

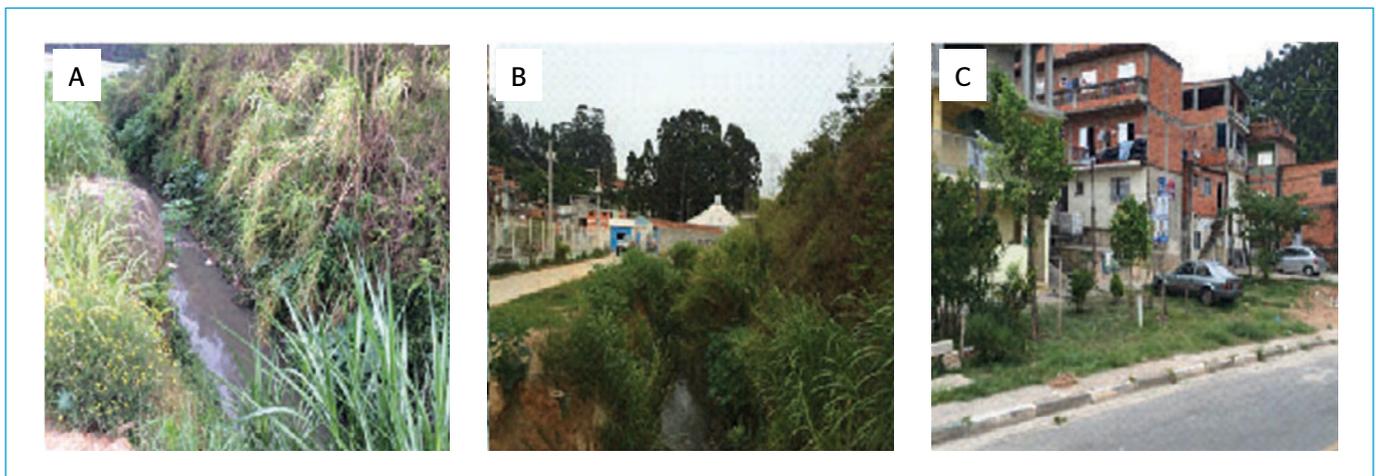
Figura 10 - (A) Canal assoreado no setor; (B) Solapamento de margem ocorrente; (C) Edificações muito próximas às margens do córrego.

meândrico e assoreado com aproximadamente 1,5 m de largura e margens com 2 m de altura (Figura 10). Há edificações construídas muito próximas à margem direita do córrego sujeitas a processos de inundação e, dessa forma, o setor foi classificado como risco alto (R3), conforme pode ser visto na Figura 10. Para este setor, espera-se a ocorrência de inundações rápidas e com grande possibilidade de impacto nas moradias, comércios e vias de acesso.
