Avaliação da qualidade da água do riacho São Caetano, de Balsas (MA), com base em parâmetros físicos, químicos e microbiológicos

Evaluation of the water quality of São Caetano creek, in Balsas-MA, based on physical, chemical and microbiological parameters

Regina Maria Mendes Oliveira¹, Ezequiel Vieira dos Santos², Kalyl Chaves Lima³

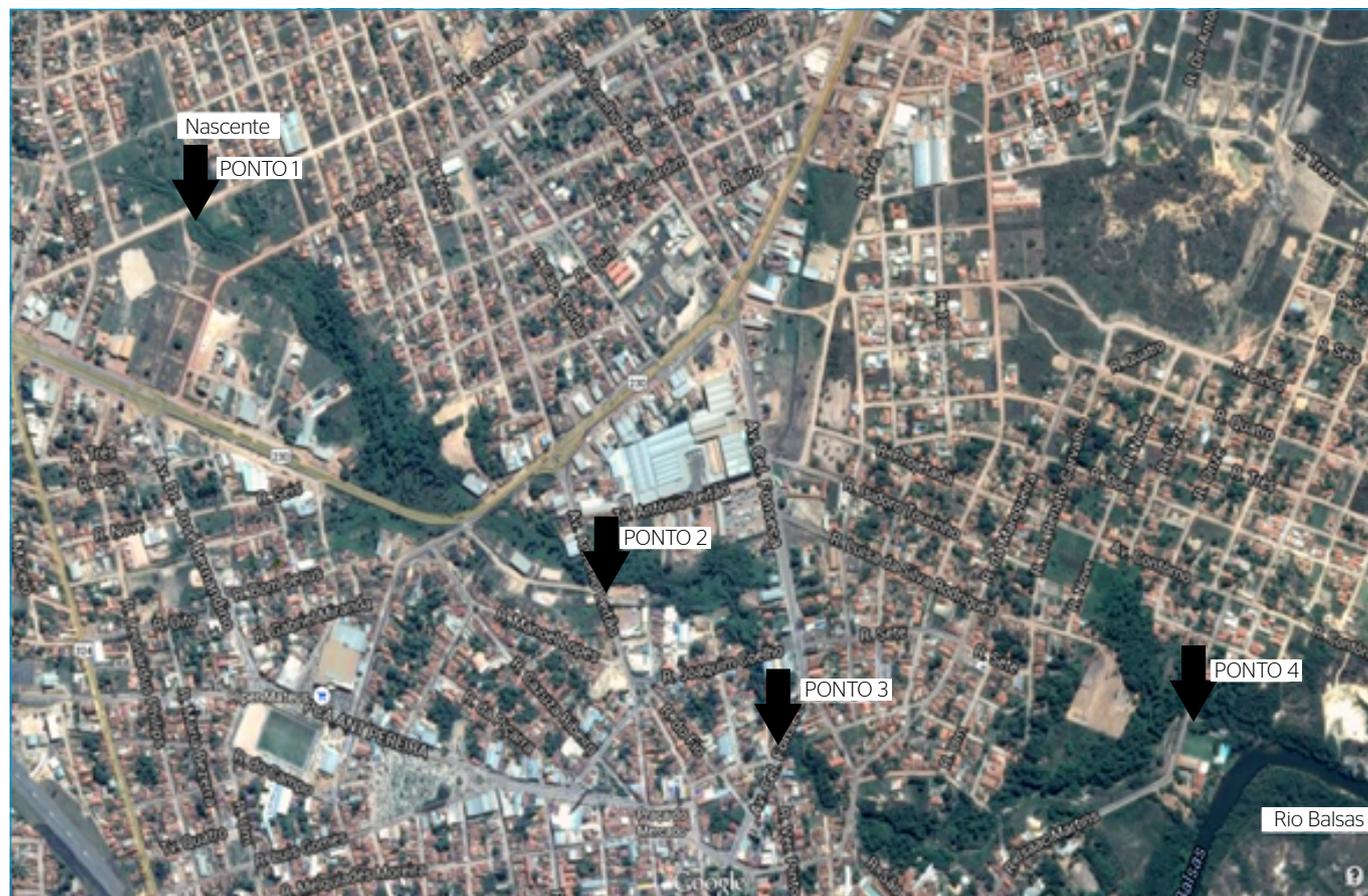
Figura 2 - Percurso do riacho São Caetano no perímetro urbano de Balsas e localização dos pontos de coleta (GOOGLE MAPS, 2015).

As coletas de água foram realizadas nos seguintes pontos: P1, próximo à nascente do riacho (latitude: 7° 51' 87.79" S; longitude: 46° 04' 72.89" W; endereço: Avenida Contorno, bairro: Potosí); P2, após a Lagoa do Jardim (latitude: 7° 52' 49.84" S; longitude: 46° 03' 96.1" W; endereço: Av. Antônio Leitão, bairro: Centro); P3, latitude: 7° 52' 74.87" S; longitude: 46° 03' 60.34" W; endereço: Av. Coronel Fonseca, bairro: Centro); e P4, próximo à desembocadura no rio Balsas (latitude: 7° 52' 71.91" S; 46° 02' 84.38" W; endereço: Rua Isaac Martins, bairro: Manoel Novo). A localização dos pontos é ilustrada na Figura 2.

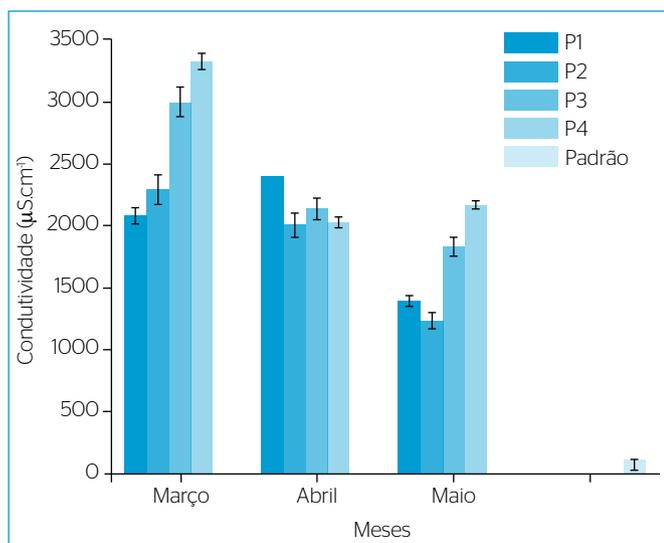
Figura 3 - Dados da condutividade das águas analisadas em P1, P2, P3 e P4, nos meses de março, abril e maio de 2015.

Os valores de condutividade evidenciam a alta condutividade elétrica em todos os casos com variações entre 122,9 e 333,0 $\mu\text{S} \cdot \text{cm}^{-1}$ (Figura 3), estando acima do limite estabelecido pela CETESB (2004), que é de 100 $\mu\text{S} \cdot \text{cm}^{-1}$, o que classifica o riacho São Caetano como ambiente impactado, já que valores altos de condutividade da água podem atribuir características corrosivas. Como os valores de pH e temperatura não apresentaram variações significativas, e a chuva acumulada nas últimas 48 horas foi de aproximadamente 0 mm, sugere-se que os altos valores de condutividade

estão associados, principalmente, à dureza da água, devido à presença de íons dissolvidos como Ca^{2+} e Mg^{2+} , entre outros, e ao grau de decomposição de material orgânico, gerando compostos iônicos dissolvidos.

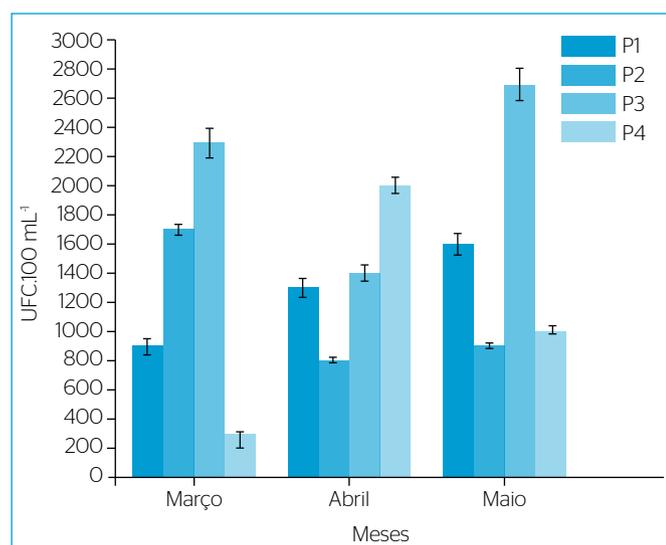
Figura 4 - Gráfico dos valores de coliformes totais encontrados nos pontos analisados nos meses de março, abril e maio de 2015.

Foi verificado que todas as amostras de água analisadas possuem a presença de coliformes termotolerantes, cuja variação de concentração está na faixa de 300 a 2.700 $\text{UFC} \cdot 100 \text{ mL}^{-1}$ de amostra (Figura 4).

Em geral, as águas coletadas no ponto P3, em março, apresentaram os maiores índices de coliformes fecais, com contaminação de 1.400 a 2.700 $\text{UFC} \cdot 100 \text{ mL}^{-1}$, o que se deve, possivelmente, aos lançamentos

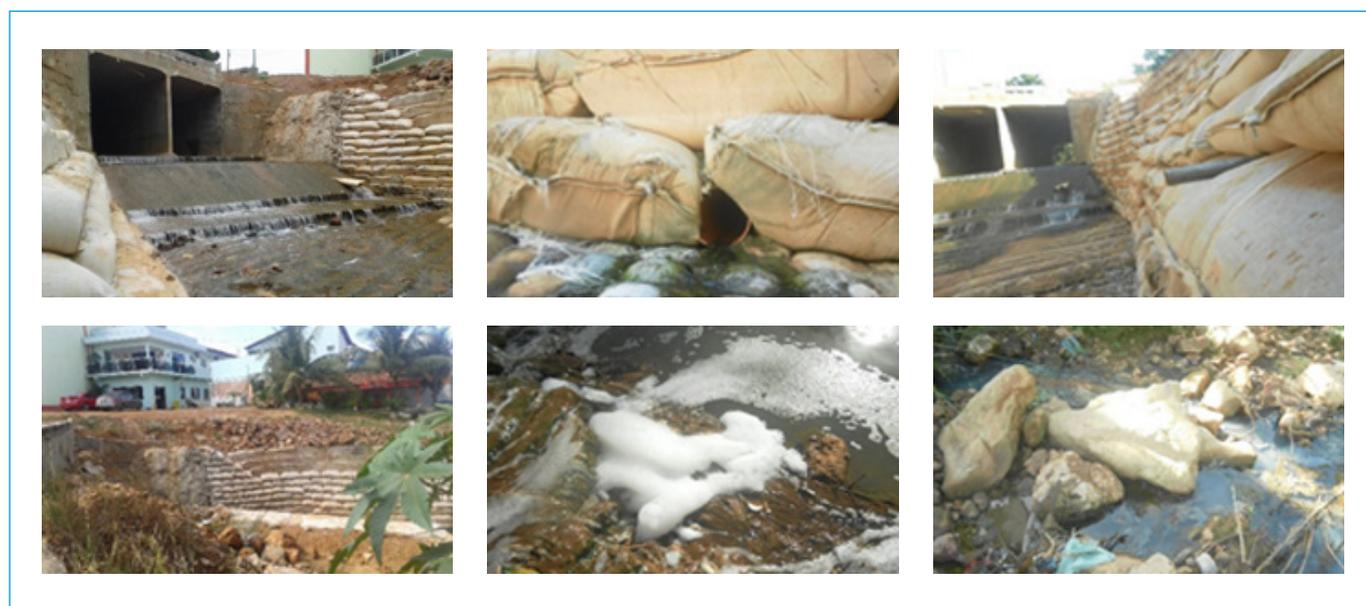
Figura 5 - Imagens de atividades antrópicas próximo ao P3.

de esgotos domésticos nas proximidades do referido local investigado, conforme é mostrado na Figura 5. O ponto P1 apresentou valores de coliformes fecais na faixa de 900 a 1.600 UFC.100 mL⁻¹, entre os meses de março e maio, e, por se tratar de uma nascente, os valores podem ser considerados elevados. No entanto, a contaminação pode ser explicada pelo fato de o riacho São Caetano estar inserido no perímetro urbano. A média dos valores em P1 foi de aproximadamente 1.266 UFC.100 mL⁻¹, o que classifica as águas desse ponto como de classe 3, de acordo com as Resolução 357 do CONAMA. As águas desse ponto, portanto, estão aptas ao uso em recreações de contato secundário, porém inadequadas para a irrigação de hortaliças, de plantas frutíferas e de jardins, além de não serem aptas para uso na aquicultura e em atividades de pesca.

De acordo com as observações feitas, o lançamento de efluentes no riacho ocorre principalmente pelas casas situadas às margens do riacho, que posicionam os encanamentos voltados para dentro dele. Também foi constatado o depósito de lixo em vários pontos nos entornos do riacho, contribuindo para a diminuição de sua capacidade e para o aumento dos riscos de enchentes. Verificou-se ainda a presença de erosão e aterros e a ausência de vegetação ciliar nativa em muitos pontos, especialmente no P3. Portanto, existe a necessidade de medidas e ações que possam assegurar uma melhor qualidade da água do riacho São Caetano.

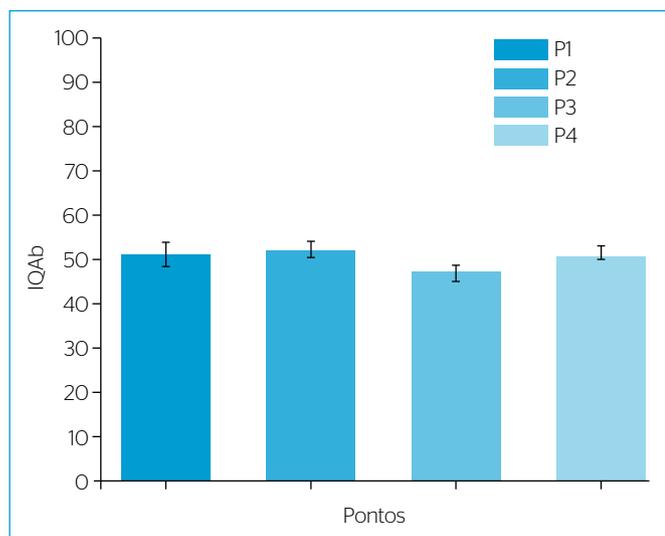
Figura 6 - Valores médios do Índice de Qualidade de Bascarán (IQAb) da água nos pontos P1, P2, P3 e P4, investigados ao longo do riacho São Caetano durante os meses de março, abril e maio de 2015.

Os valores do Índice de Qualidade de Bascarán (IQAb) obtidos com base nos parâmetros investigados neste estudo durante os meses de março, abril e maio, nos pontos P1, P2, P3 e P4, estão listados na Tabela 2 e apresentados na Figura 6.

De acordo com os dados, constata-se que as águas dos quatro pontos investigados são, qualitativamente, classificadas com qualidade regular. Entretanto, o ponto P3 demonstrou menor valor de IQAb, o que

é coerente, uma vez que as observações feitas em campo e através das análises mostram que, de modo geral, os maiores impactos ambientais são observados nesse ponto. Os valores médios de IQAb determinados para as águas analisadas nos meses de março, abril e maio foram 48,31, 52,91 e 49,02, respectivamente, e estão apresentados na Tabela 2 e na Figura 7. Embora a qualidade tenha sido regular nos três meses de estudo, ela foi ligeiramente superior no mês de abril, o que pode estar associado à maior precipitação de média mensal de chuvas nesse período, em comparação aos meses de março e maio.

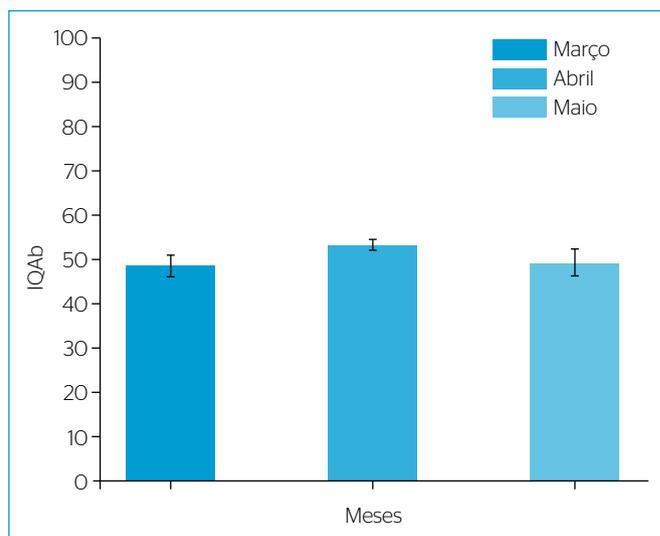
Figura 7 - Valores médios do Índice de Qualidade de Bascarán (IQAb) da água do riacho São Caetano, analisadas nos meses de março, abril e maio de 2015.
