In Situ Measurement of Stress Losses in Unbonded Tendons of Post Tensioned Flat Slabs

Avaliação “in loco” das perdas de protensão de cordoalhas engraxadas em lajes planas

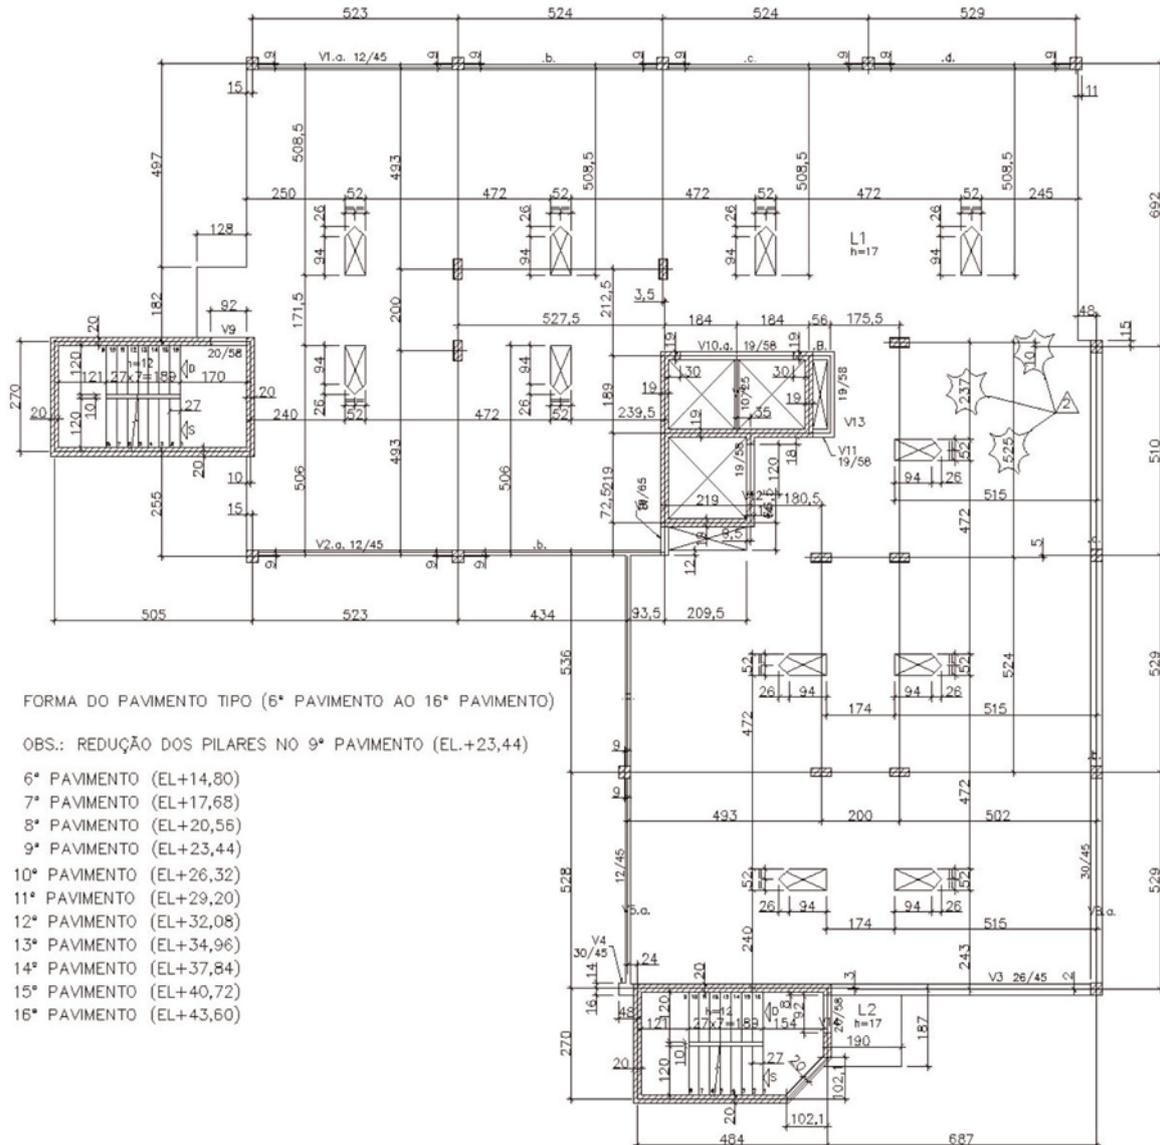
Figura 2 - Planta de fôrma do pavimento tipo

Todas as lajes do edifício são protendidas com cordoalhas não aderentes. As três primeiras lajes são nervuradas e não foram analisadas neste trabalho. As demais lajes são lisas sendo que as do 10º ao 15º pavimento correspondem às lajes monitoradas neste trabalho. Essas lajes lisas possuem 17 cm de espessura. A planta de fôrma do pavimento tipo pode ser vista na figura 2. As paredes externas de vedação são de tijolo cerâmico com espessura de 12 cm e as internas em gesso acartonado ("dry wall").

Foram realizadas medições numa mesma cordoalha (cabo 2A) das lajes do pavimento tipo (do 10º ao 15º andar) da edificação em estudo. Para instalação do equipamento de medição de força, nichos, com dimensões em planta de 30 x 100 cm, foram deixados nas lajes. Estes nichos foram localizados nas proximidades da ancoragem ativa e da ancoragem passiva. A figura 3 ilustra a posição da cordoalha instrumentada bem como a posição destes nichos, enquanto que a figura 4 mostra o perfil desta cordoalha.

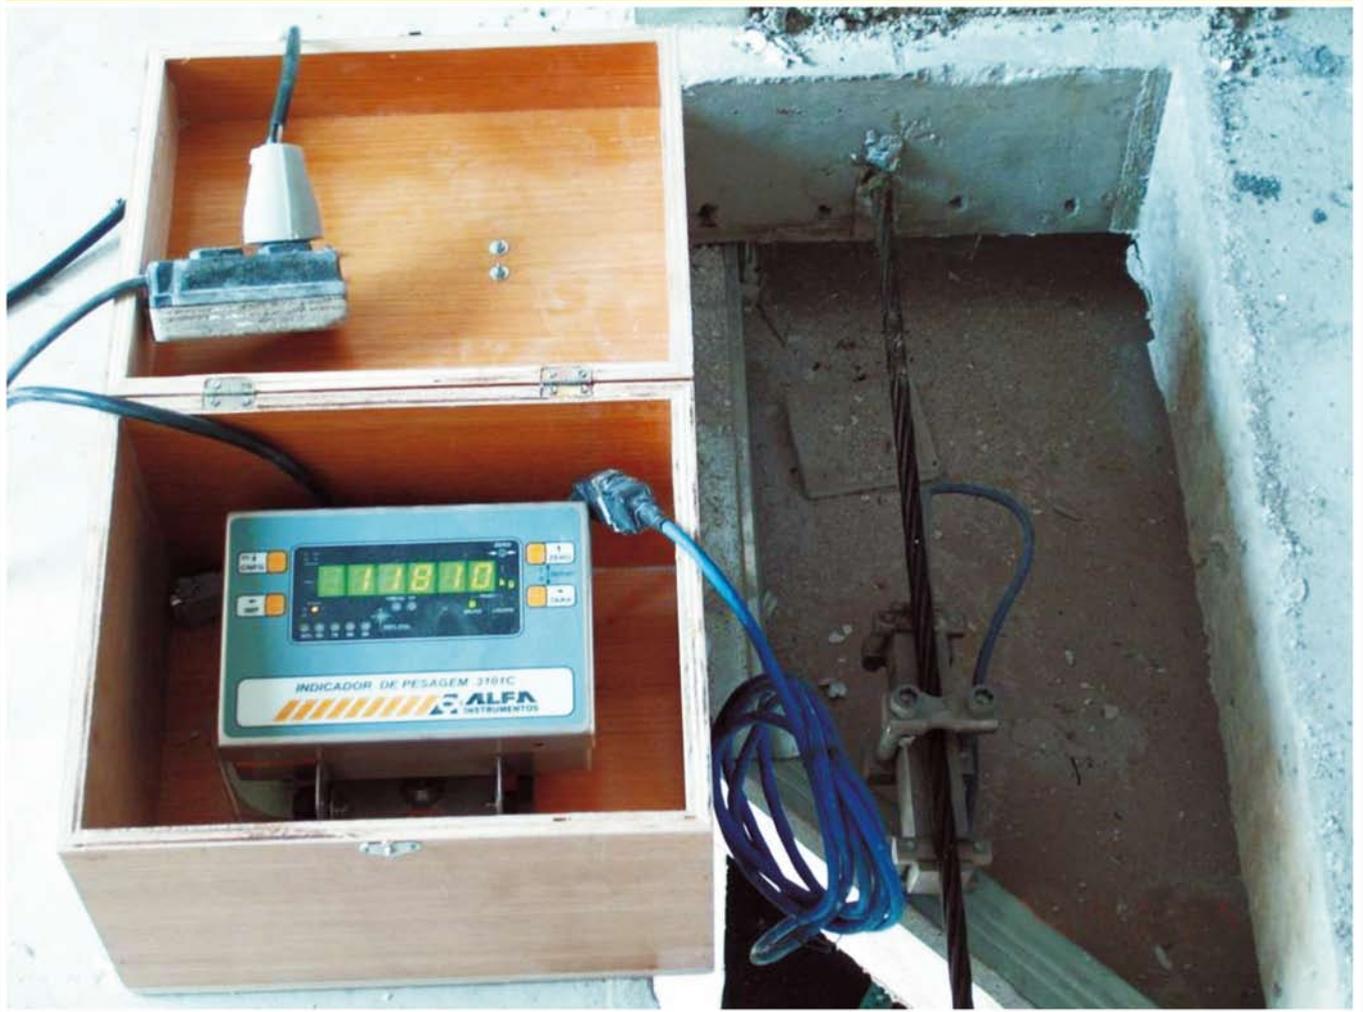
Figura 5 - Indicador interligado à célula de carga posicionada na cordoalha

desta força. Em seguida tracionava-se a cordoalha com a força inicial de protensão e iniciavam-se os procedimentos de medida de força. Além desta medida, leituras de carga foram feitas no instante de despressurização do macaco e de cravação das cunhas bem como em várias idades após este momento. Essas idades foram até 14 dias (366 horas) no cabo 2A das lajes do 10º ao 14º pavimento e até aproximadamente 170 dias (4086 horas) neste mesmo cabo da laje do 15º pavimento.

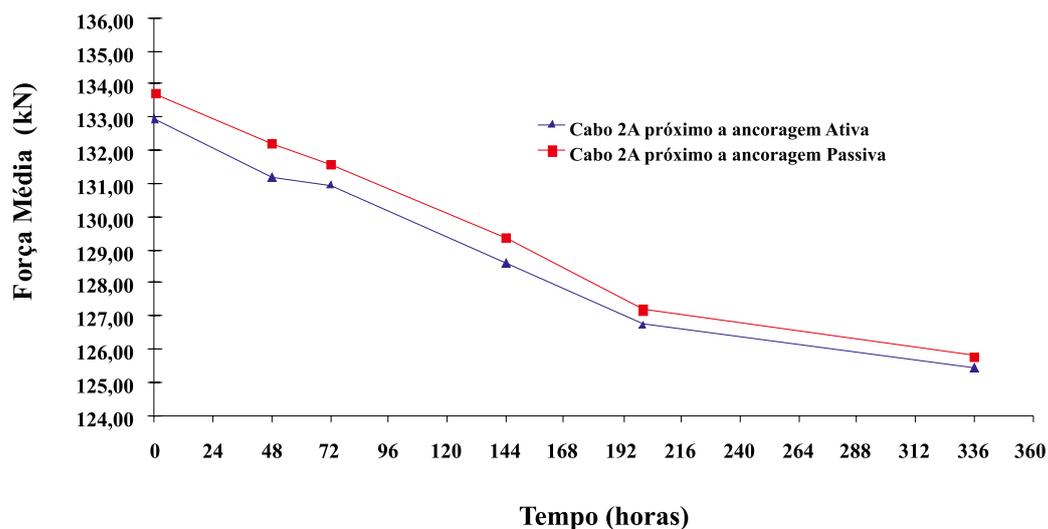
Figura 6 - Força remanescente média nas cordoalhas após a cravação das cunhas.
(10° ao 15° pavimento)

Força de Protensão Remanescente na Cordoalha após a Cravação das Cunhas

Um estudo comparativo da força média remanescente na cordoalha, nas proximidades da ancoragem ativa e da passiva, após a cravação das cunhas para as diversas lajes analisadas (10° ao 15° pavimento) pode ser visto na tabela 5 e figura 6. A análise da tabela e da figura revela inicialmente maiores valores de força nas proximidades da ancoragem passiva. A figura mostra que também a diferença entre as forças medidas se mantém basicamente constante até a idade de 336 horas (14 dias) após a protensão: 0,65 kN em média. Nesta idade, a força média remanescente na cordoalha nas proximidades da ancoragem ativa é igual a 125,45 kN, o que corresponde a uma perda de carga total de 10,52 % em relação à força inicial de protensão média igual a 140,20 kN. Nas proximidades da ancoragem passiva a

força média remanescente na cordoalha é de 125,80 KN, o que corresponde a uma perda de carga total de 8,04% em relação à força inicial de protensão média igual a 136,80 KN. Um outro estudo comparativo da força remanescente na cordoalha pós-cravação da cunha, nas proximidades da ancoragem ativa e da passiva, para a laje do 15º pavimento pode ser visto na figura 7. A análise da figura revela também maiores valores de força nas proximidades da ancoragem passiva. A figura também mostra que a diferença entre as forças medidas diminuiu até a idade de 4086 horas (≅ 170 dias) após a protensão: 0,45 kN. Nesta idade, a força remanescente na cordoalha nas proximidades da ancoragem ativa é igual a 117,15 KN, o que corresponde a uma perda de carga total de 15,06 % em relação à força inicial de protensão igual a 138,70 KN. Nas proximidades da ancoragem passiva a força média remanescente na cordoalha é de 117,60 KN, o que corresponde a uma perda de carga total de 12,72% em relação à força inicial de protensão igual a 134,75 KN.

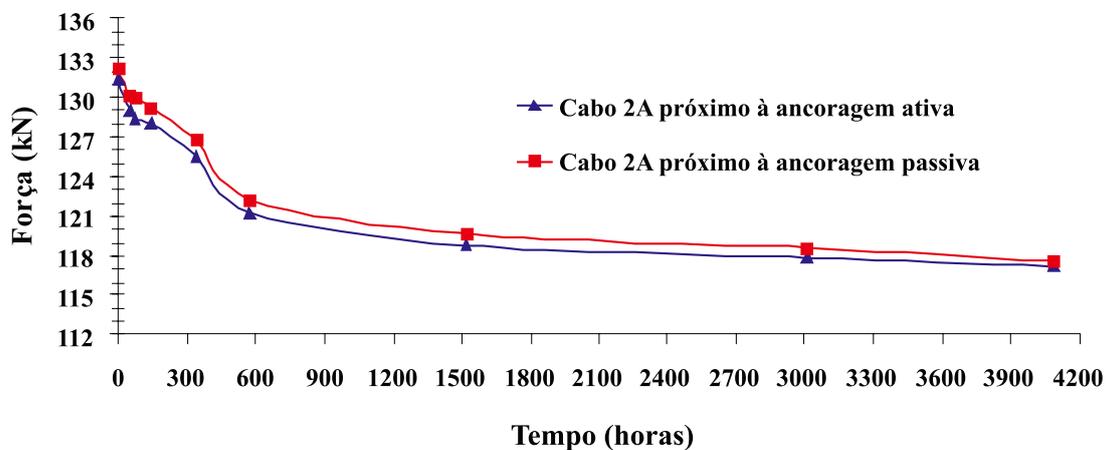
Figura 7 - Força remanescente na cordoalha após a cravação das cunhas - (15° pavimento)

Força Remanescente de Protensão na Cordoalha após a Cravação das Cunhas 15° Pavimento

A perda total da força de protensão comumente considerada em projeto, para o tempo infinito, é da ordem de 20 % do valor da força inicial. Pelos valores medidos pode-se observar que aproximadamente 14 % em média da força inicial de protensão já foram perdidos até 170 dias após a execução da protensão. Este resultado não nos permite inferir se a perda total no tempo infinito será maior ou menor que 20 % da tensão inicial de protensão comumente empregado em projeto. Para isto medidas de força num tempo significativamente maior são necessárias.

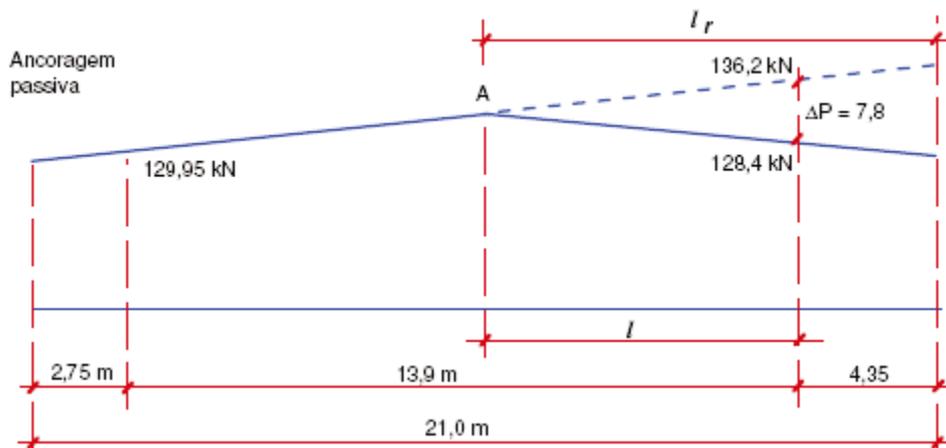
A distribuição da força $P(x)$ ao longo do cabo do 10° pavimento é dada por:

Figura 8 - Distribuição de força no cabo 2A pós-cravação das cunhas - (10° pavimento)

Na figura o comprimento l é dado por:

$$l = \frac{\Delta P}{2p}, \text{ sendo } p = \frac{136,2 - 129,95}{13,9} = 0,45 \text{ kN/m e, portanto,}$$

$$l = \frac{7,8}{2 \cdot 0,45} = 8,67 \text{ m.}$$

O comprimento total l_r afetado pelo retorno do cabo é igual a $13,02 \text{ m}$ ($8,67 + 4,35$). Com isso o valor do retorno do cabo, considerando a área da seção transversal da cordoalha de $1,01 \text{ cm}^2$ e um módulo de elasticidade do aço de 204 GPa , é dado por:

$$\delta = \frac{pl_r^2}{A_p E_p} = \frac{0,00045 \cdot 13020^2}{1,01 \cdot 20400} = 3,7 \text{ mm}$$

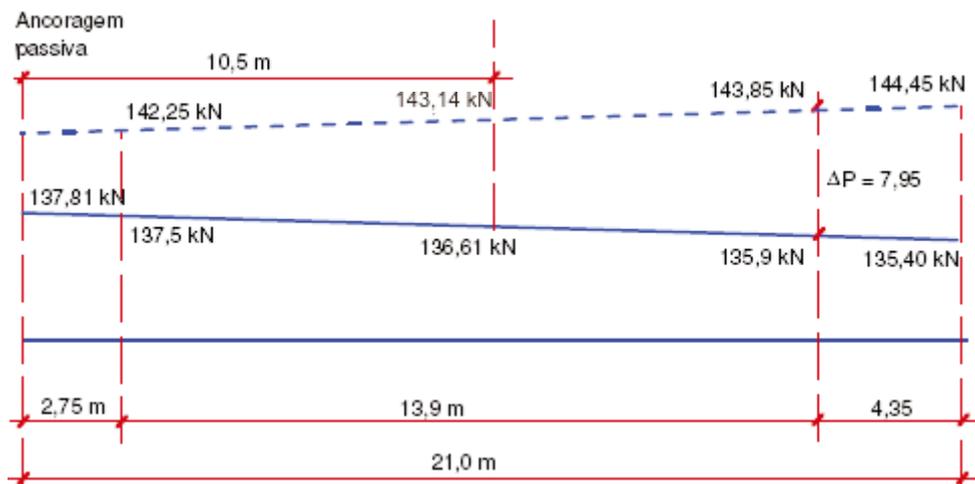
Para os demais pavimentos, o cálculo com este procedimento levou a valores do comprimento l maior que 16,65 m (13,9 + 2,75), indicando que todo o cabo foi afetado pelo retorno. Nestes casos, o procedimento, tomando como exemplo o cabo do 11° pavimento, passou a ser o indicado a seguir.

Figura 9 - Distribuição de força no cabo 2A pós-cravação das cunhas - (11° pavimento)

$$p = \frac{143.85 - 142.25}{13.9} = 0.115 \text{ kN}$$

$$\delta = \frac{\Delta P_{\text{médio}} l_r}{A_p E_p} = \frac{\left(\frac{143.14 - 136.61}{2} \right) \cdot 21000}{1.01 \cdot 20400} = 3.33 \text{ mm}$$
