Análise quantitativa e qualitativa da degradação das fachadas com revestimento cerâmico

(Quantitative and qualitative analysis of deterioration of facades with ceramic external coating)

C. P. Pacheco, G. L. Vieira

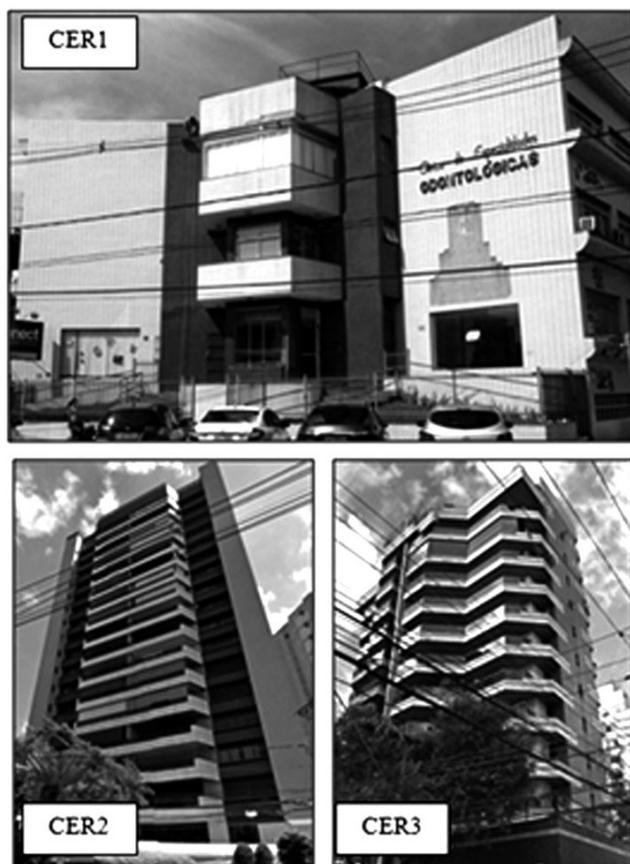
Figura 1: Fotografias dos edifícios vistoriados.
[Figure 1: Photos of inspected buildings.]

edifícios foram nomeados CER1, CER2 e CER3 em razão de as fachadas possuírem predominantemente cerâmica no revestimento externo e no intuito de preservar a identidade dos prédios (Fig. 1).

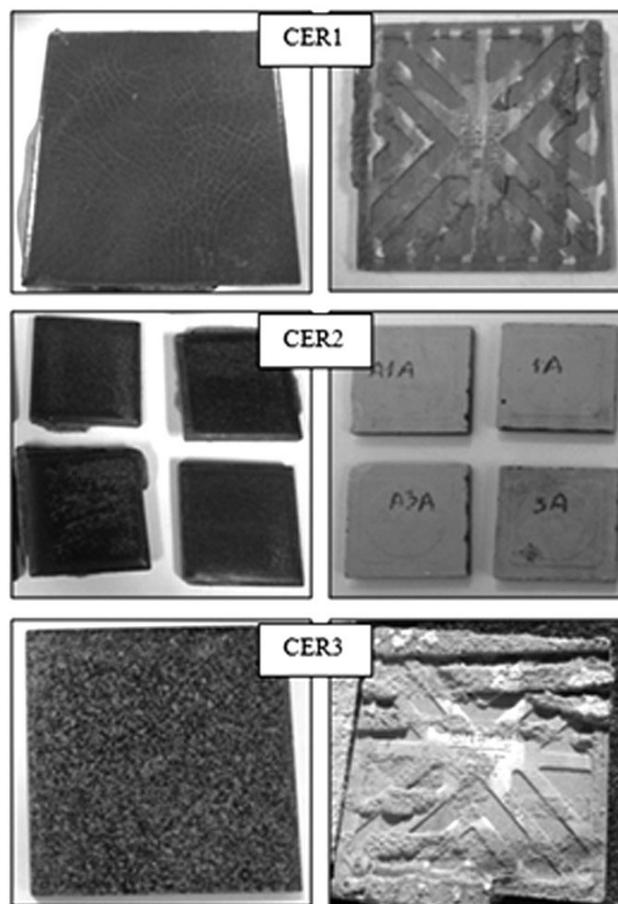
Figura 4: Fotografias das cerâmicas utilizadas nos ensaios de absorção de água e expansão por umidade.

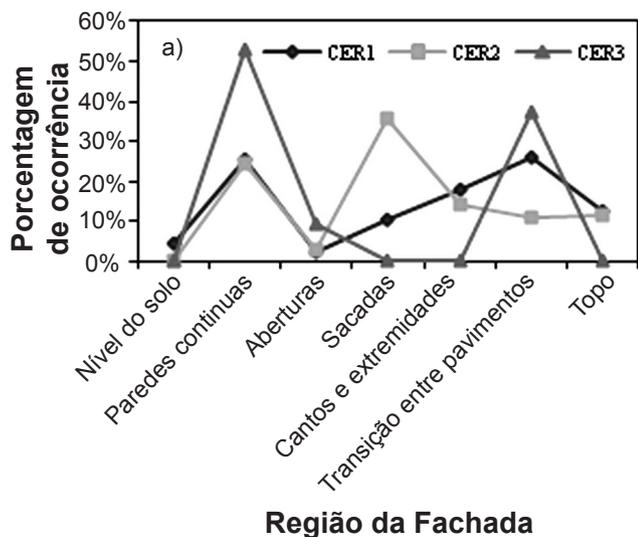
Com relação aos deslocamentos de cerâmica observado durante a inspeção visual (D.1_a e D.s2, Fig. 10b), verificou-se que nos edifícios CER1 e CER3 as regiões de paredes contínuas, aberturas e transição entre pavimentos foram as de maior ocorrência desses danos. Em CER3, os

Figura 10: Porcentagem de ocorrência das manifestações patológicas D.p (a) e D.1_a e D.s1 (b) por região de fachada de cada edifício.

resultados corroboraram as regiões de maior ocorrência de D.p, o que indicou que, mesmo não sendo viável a inspeção de todas as regiões, essas três foram as mais incidentes. Já para CER1, apenas a região de aberturas não coincidiu, pois, durante o teste de percussão, não foi possível vistoriar todas as aberturas, o que pode justificar essa diferença. Em CER2, as regiões com maior ocorrência foram as paredes contínuas, cantos e extremidades e transição entre pavimentos, que não foram de acordo com o encontrado em D.p. Essa diferença pode ser associada ao fato da ocorrência de deslocamentos isolados das pastilhas que indicam problemas com a cerâmica que deslocou entre a cerâmica e a argamassa de assentamento.
