Análise do Comportamento da Microestrutura de Materiais Endurecidos Retificados com Rebolos de CBN

Key words: *microstructure, CBN grinding wheel, resin bond, vitrified bond*

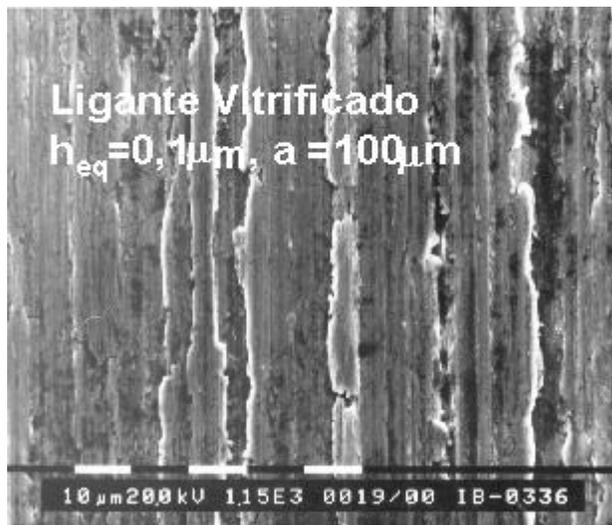
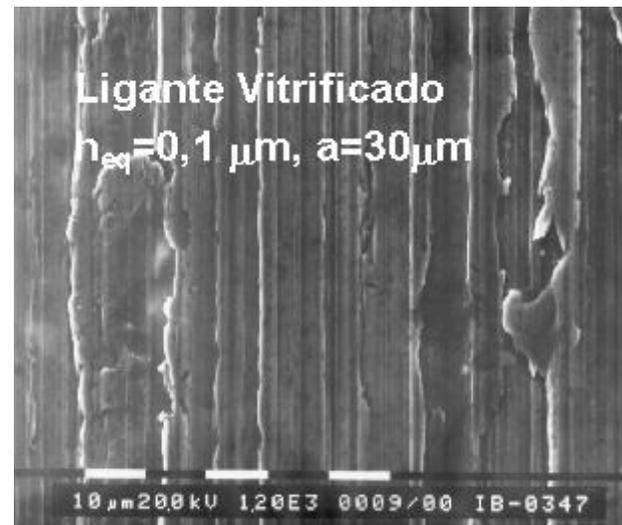
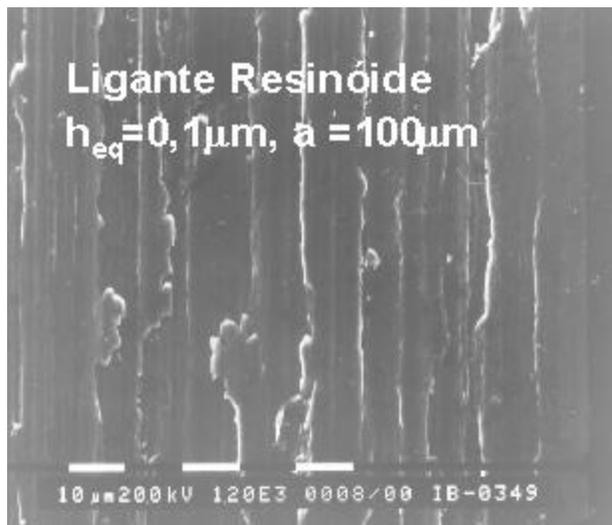
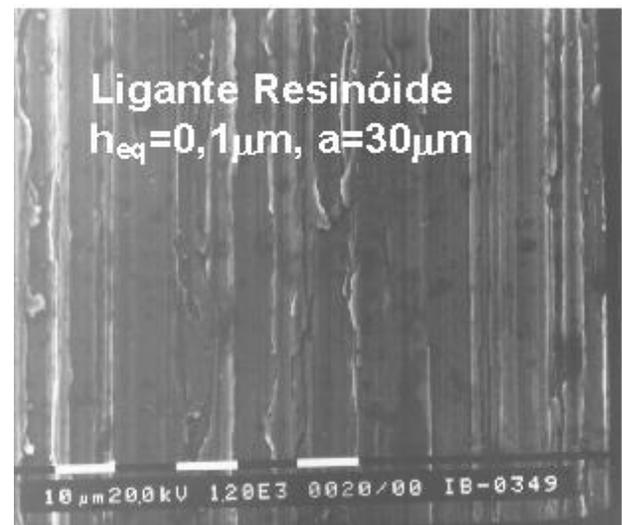
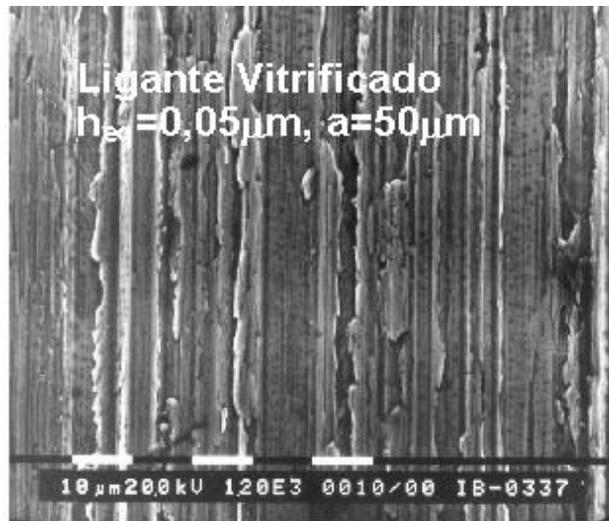
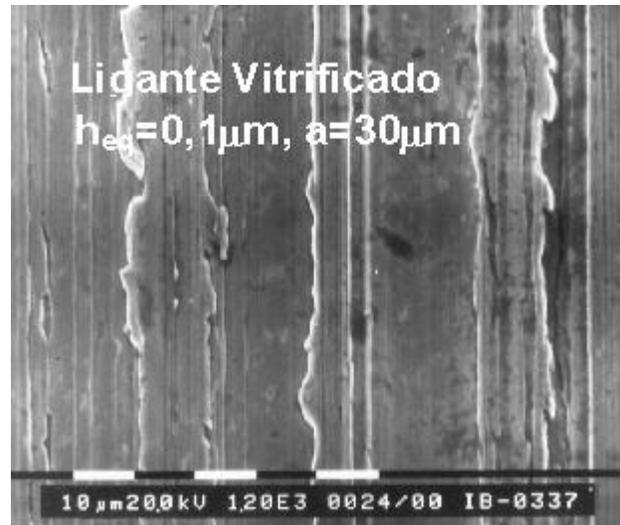
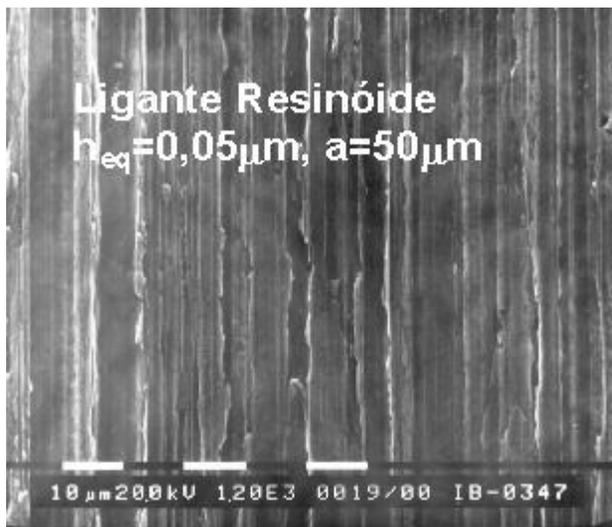
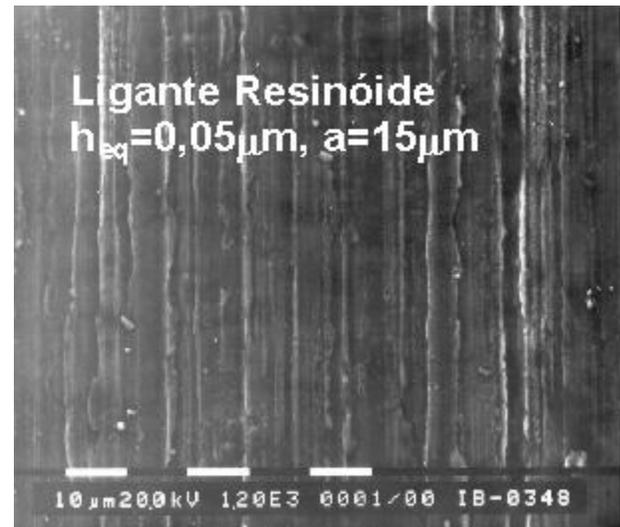
As Figs. 1 a 8 apresentam a visualização da superfície usinada, após a realização dos ensaios 1, 11, 6, 12, para $h_{eq} = 0,1 \mu\text{m}$, utilizando-se o rebolo com ligante resinóide e vitrificado. Também são apresentados os resultados dos ensaios 3, 7, 4, 8 para $h_{eq} = 0,05 \mu\text{m}$, utilizando-se o rebolo com ligante resinóide e vitrificado. As condições de usinagem são apresentadas na Tabela 1. Dispostas lado a lado, as figuras apresentam a visualização da mais afetada região da amostra analisada.

Através da visualização geral das figuras apresentadas (1 a 8), constatou-se a não ocorrência de danos térmicos, trincas e outros danos que comprometessem, de forma significativa, a integridade superficial das peças retificadas. Os valores máximos de temperatura observados nos ensaios foram inferiores a $125 \text{ }^\circ\text{C}$, para a operação de retificação com refrigeração. Este valores foram monitorados utilizando-se a técnica dos termopares embutidos, estando os mesmos dispostos espaçados de 5 mm, tomando-se como referência a superfície da peça para a colocação do primeiro termopar. Desta forma, ao retificar-se o primeiro termopar (após a remoção de 5 mm, na altura de material), foram removidos os primeiros $1200 \text{ mm}^3/\text{mm}$ de material e assim, sucessivamente, até atingir-se os $6.000 \text{ mm}^3/\text{mm}$ de material removido, a qual é a condição de fim de ensaio.

É possível ainda verificar o caminho percorrido pelos grãos abrasivos, através da existência de sulcos originários

do processo de retificação, presentes nas amostras. Estes sulcos são oriundos da penetração do grão abrasivo na peça, mais precisamente, de um dos mecanismos de remoção de material característico do processo, o “plowing”. Segundo (Malkin, 1989) o “plowing”, deformação plástica sem remoção de material, é associado ao escoamento lateral do material, em forma de “cristas”, ao longo do caminho de corte do grão abrasivo, ainda incluindo a deformação plástica do material passando por baixo do gume abrasivo. O corte efetivo de material só é realizado quando o grão abrasivo atingir uma profundidade de corte crítica h' . Os fatores que afetam a magnitude de h' incluem: o desgaste de área de topo de grão do rebolo (seu grau de afiação), a orientação e ângulo de incidência do grão e o coeficiente de fricção (atrito). Após o corte se iniciar, o “plowing” pode ainda persistir, com alguma parcela de material ainda

Quando da comparação das superfícies usinadas referentes a ensaios realizados dentro de um mesmo grupo de ferramenta e h_{eq} , variando-se a penetração (a) e a velocidade da peça (v_w), pequenas diferenças na qualidade superficial foram verificadas. Comparando-se o ensaio 1 com o ensaio 6, da Tabela 1, as condições de usinagem do ensaio 1 são, relativamente, mais severas quando comparado com as condições de usinagem do ensaio 6. Desta forma, no ensaio 1 foi observado um valor de rugosidade superficial, maior que para o ensaio 6, porém, esta diferença apresentou uma pequena ordem de grandeza. Alterações significativas do valor de rugosidade, quando da variação da penetração de trabalho, mantendo-se o valor de h_{eq} constante, são mais pronunciadas em operações de retificação profunda do que em operações de retificação do tipo pendular (König, 1982). Desta forma, pequenas diferenças na qualidade superficial da peça foram verificadas, ocorrendo pequena melhoria quando da diminuição da penetração da peça, conforme verificou-se através da análise comparativa entre os ensaios 1 e 6 (Figs. 1 e 6, respectivamente). Entretanto estas diferenças não se apresentaram de forma significativa. Este mesmo comportamento foi observado para as comparações entre os ensaios 3 e 4, 11 e 12, e 7 e 8.

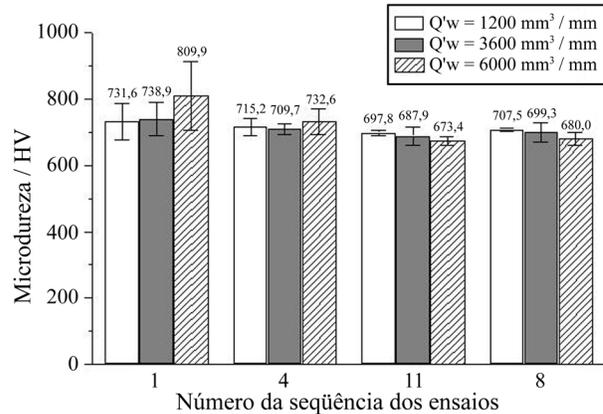
A Fig. 9 apresenta os valores de microdureza Vickers, utilizando-se um Microdurômetro, marca BUEHLER, modelo 1600-6300, realizada em amostras colhidas do

Figura 9. Valores de microdureza Vickers, realizada em amostras colhidas do material retificado, à valores de volume removido pré-estabelecidos, para os ensaios 1, 4, 8 e 11.

material retificado com valores de volume removido pré-estabelecidos, para os ensaios 1, 4, 8 e 11, cujas condições de usinagem e o tipo de ligante utilizado são apresentadas na Tabela 1.

Através da análise conjunta da superfície retificada, das inspeções metalográficas (Figs. 10 a 13) e dos valores de microdureza (Tabela 1) pode-se concluir que ambas ferramentas não afetaram, de forma significativa, a qualidade superficial da peça, nem provocaram alterações da microestrutura do material, não havendo alterações significativas dos valores de microdureza quando da variação, do h_{eq} , para uma mesma ferramenta ou da variação da ferramenta para um mesmo h_{eq} . Isto já era esperado, devido ao fato das baixas temperaturas verificadas e devido à excelente manutenção da capacidade de corte destas ferramentas.

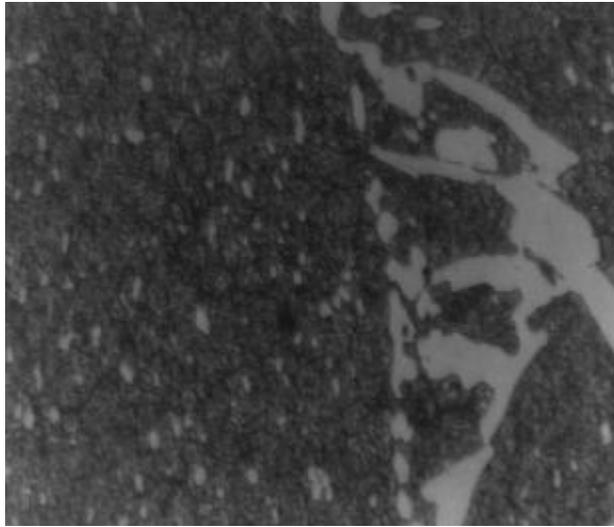
Figura 10. Antes do ensaio 1.

A seguir, nas Figs. 10 a 13 são apresentados os resultados referentes às observações de alterações microestruturais na superfície retificada. Para a verificação das amostras do aço VC131 foi utilizada a prática metalográfica convencional e ataque químico com Nital 2%. A ampliação utilizada foi de 750 vezes.

A Fig. 10 apresenta a observação da microestrutura da superfície do aço VC131, temperado e revenido, antes da realização da operação de retificação. A observação desta microestrutura na Fig. 10 apresenta uma estrutura de martensita revenida, caracterizada pela área escura, com pontos negros, apresentado ainda carbeto precipitados, caracterizados pelas regiões claras na referida figura.

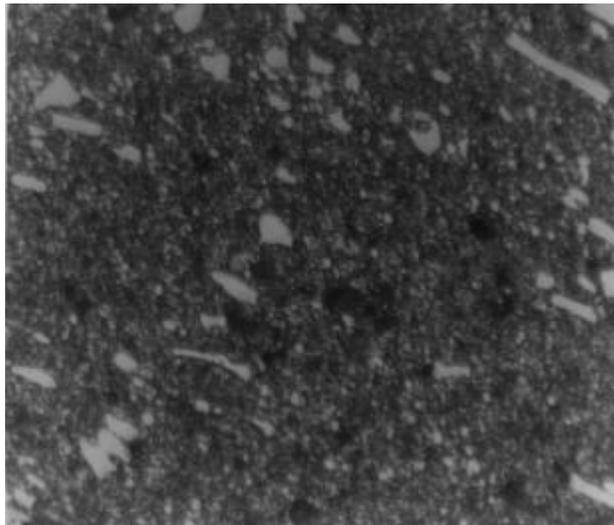
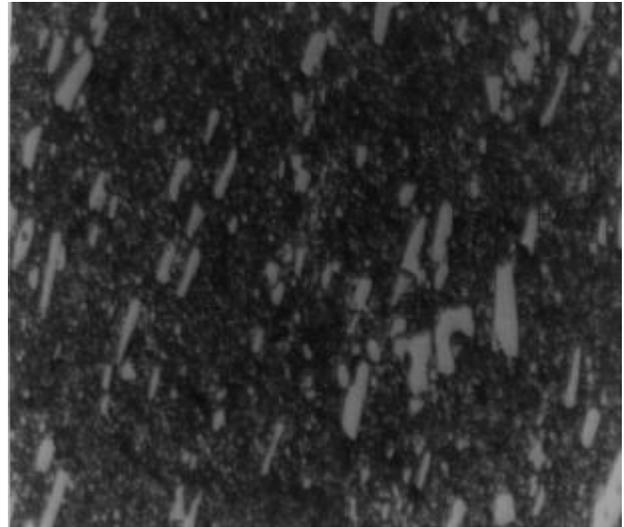
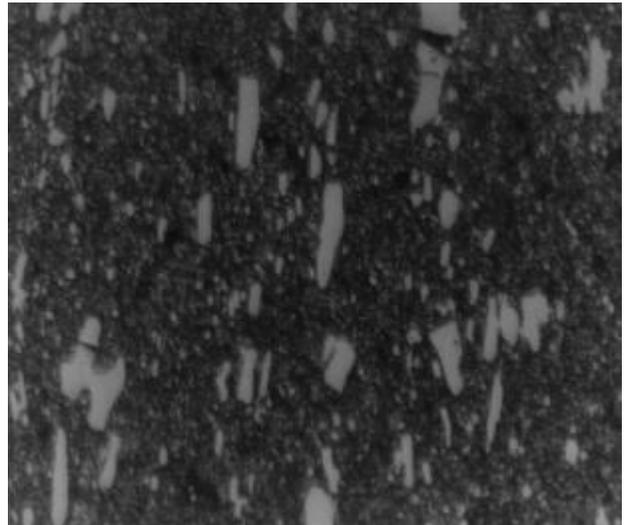
Já as Figs. 11 a 13 apresentam a microestrutura do material, através da observação da superfície usinada, pela análise de amostras retiradas em determinados volumes específicos de material removido (Z_w) para o ensaio 1.

Nestas figuras pode-se observar a mesma microestrutura presente na Fig. 10, ou seja uma estrutura de martensita

Figura 12. Ensaio 1; $Z_w = 3600 \text{ mm}^3/\text{mm}$.

Figura 11. Ensaio 1; $Z_w = 1200 \text{ mm}^3/\text{mm}$.

Figura 13. Ensaio 1; $Z_w = 6000 \text{ mm}^3/\text{mm}$.

revenida, apresentando ainda carbeto precipitados, caracterizados pelas regiões escuras e pelos pontos claros, respectivamente. Não observou-se alterações da microestrutura do material usinado no decorrer do ensaio. Este fato já era esperado pois a ordem de grandeza das temperaturas observadas (inferiores à $125 \text{ }^\circ\text{C}$) não são suficientes para garantir alterações microestruturais do material. Além disso, nas observações de MEV e visuais não foram observados a incidência de danos térmicos. Some-se a isto, os resultados obtidos para a microdureza Vickers, onde não foram verificadas alterações significativas dos valores de microdureza quando da variação, do h_{eq} , para uma mesma ferramenta ou da variação da ferramenta para um mesmo h_{eq} , permitem também concluir sobre a não ocorrência de alterações microestruturais do material usinado.
