Fractografia de Compósito Estrutural Aeronáutico Submetido à Caracterização de Tenacidade à Fratura Interlaminar em Modo I

Geraldo Maurício Cândido, Mirabel Cerqueira Rezende
Instituto de Aeronáutica e Espaço, AMR/IAE

Maurício Vicente Donadon, Sérgio Frascino Müller de Almeida
Instituto Tecnológico da Aeronáutica, ITA

Fractography of Aeronautical Composite Structures Submitted to Mode I Interlaminar Fracture Toughness Characterization

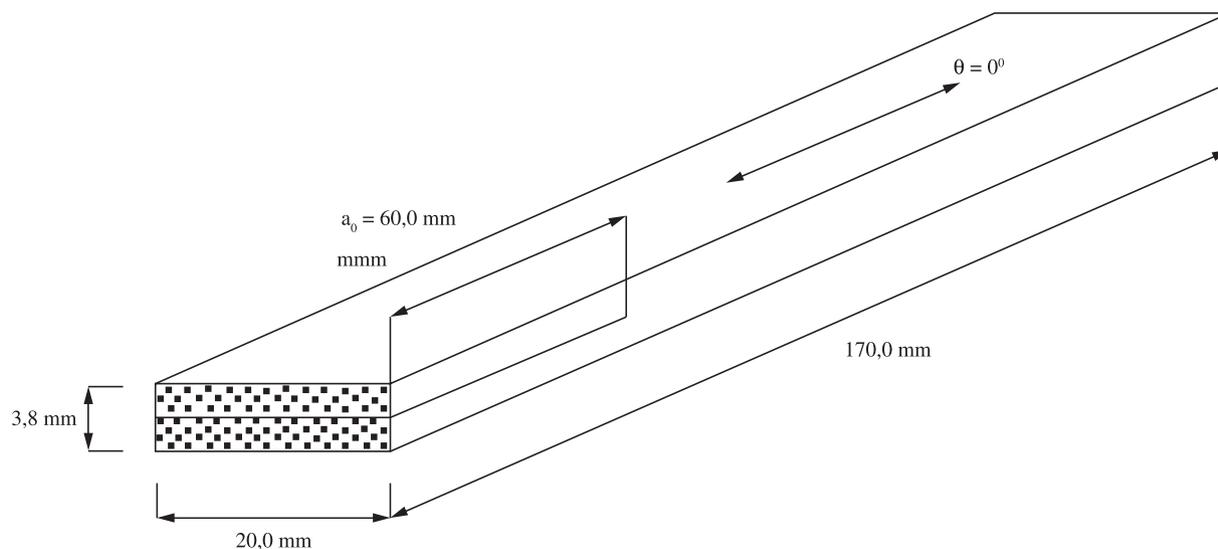
Figura 1. Geometria do corpo de prova DCB com a indicação das dimensões nominais, posicionamento do inserto de Teflon® no plano médio de uma das extremidades e as fibras do tecido orientadas a 0°, alinhadas na direção longitudinal.

A Figura 1 mostra o diagrama esquemático do corpo de prova utilizado no ensaio DCB, com as dimensões nominais e o comprimento inicial da trinca localizada no plano médio, próxima à extremidade de carregamento. Os corpos de prova foram preparados conforme o padrão ASTM D5528-94a^[20]. A fração volumétrica de fibras dos corpos de prova é de 60,5% e foi obtida pelo método de digestão química da matriz epóxi conforme norma ASTM D3171^[32].

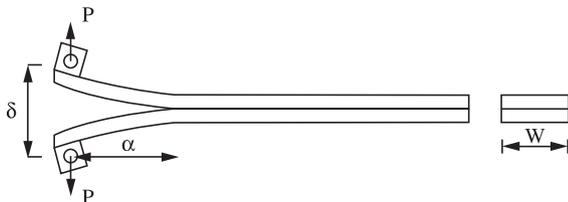
Figura 2. Configuração do esquema de carregamento para o espécime DCB.

O carregamento de tração, indispensável para produzir a abertura das duas metades da extremidade separada pelo inserto de Teflon®, foi aplicado através dos pinos centralizados nos blocos de alumínio. O movimento rotacional dos pinos permitiu que o carregamento aplicado produzisse, a partir do final do inserto, estados de tensões

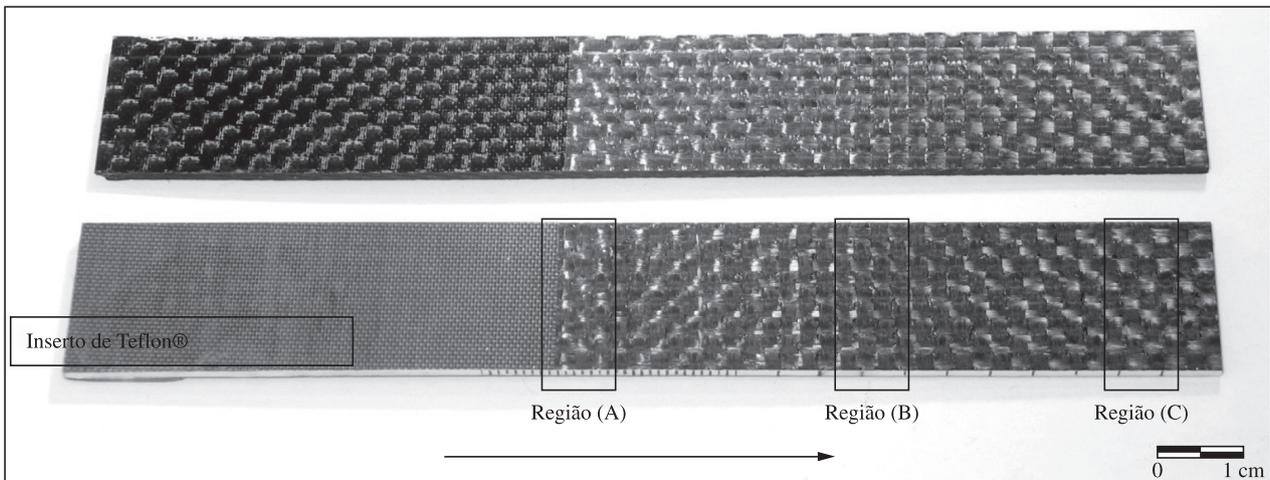
Figura 3. Superfícies de fratura do corpo de prova DCB com o inserto de Teflon® e a indicação das regiões selecionadas para análise de MEV.

Neste estudo, o conjunto de imagens capturadas apresenta os aspectos mais importantes da topologia da superfície de fratura das regiões qualificadas como (a), (b) e (c) (Figura 3). As imagens foram organizadas de maneira a ilustrar a formação da superfície de

da frente de delaminação (Região C) (Figura 3). Verificam-se ainda inúmeras superfícies de fibras recobertas de resina, com as eventuais impressões de diversas delas localizadas na face oposta da bolsa (face inferior da superfície da fratura), aspectos típicos de escarpa e cúspides. A forma, dimensão e

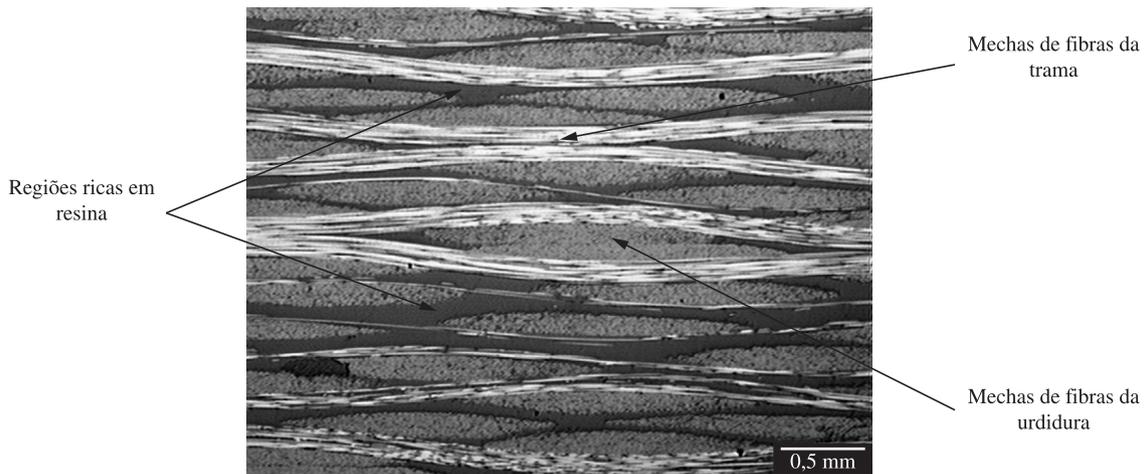
Figura 4. Seção transversal do laminado carbono/epóxi mostrando a regularidade obtida na compactação das camadas de tecido na cura em autoclave.

A Figura 4 é representativa do laminado em estudo, onde se observa a regularidade obtida na compactação das camadas do material pré-impregnado, a formação de pequenas regiões ricas em resina e a inexistência de defeitos maiores, como assegurado anteriormente pela inspeção ultrassônica.

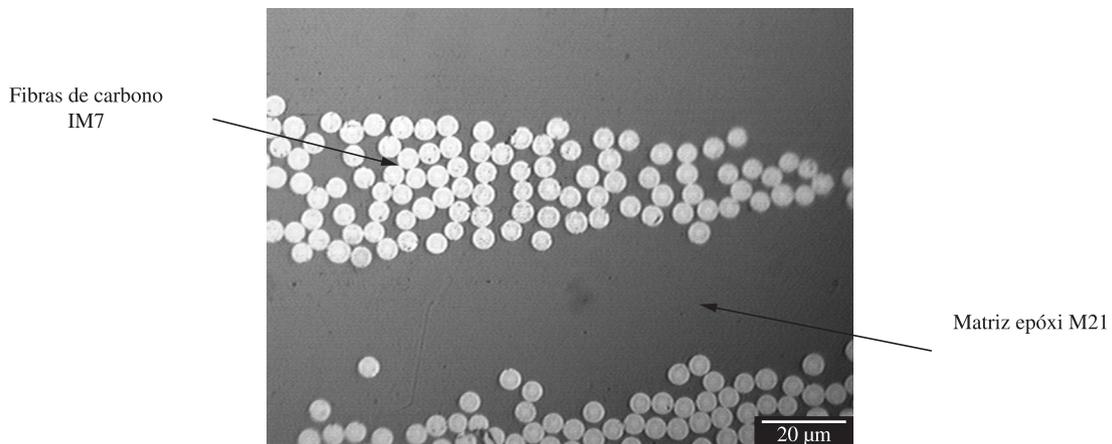
Figura 5. Detalhe da seção transversal do laminado mostrando a seção circular das fibras de carbono e as regiões ricas em resina epóxi livres de defeitos.

Da mesma forma, a Figura 5 mostra que o laminado está desprovido de microvazios, inclusões e microtrincas nas regiões ricas em resina, que as fibras são igualmente de seção circular e ainda indica evidências da formação de uma consistente adesão interfacial fibra/matriz.

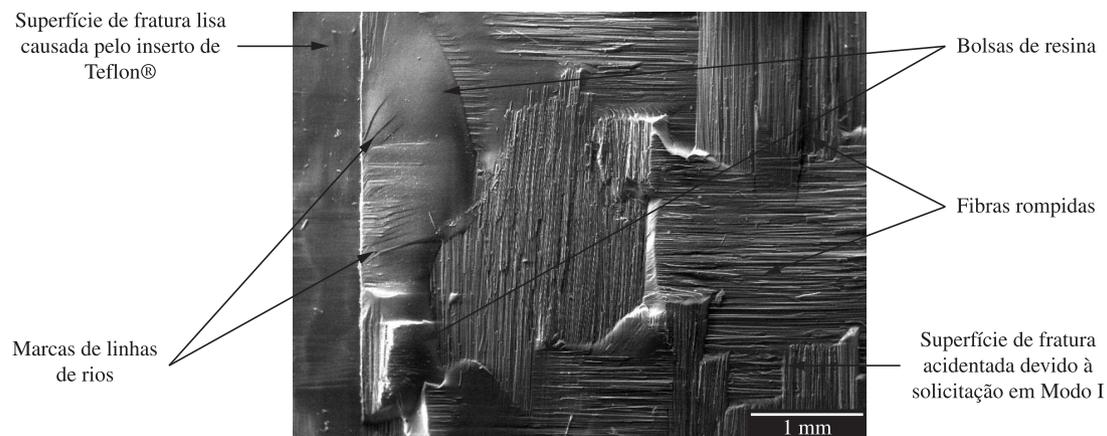
Figura 6. Superfície de fratura do laminado carbono/epóxi (região A). Face superior da região de transição existente entre a extremidade da falha simulada pelo inserto de Teflon® e a origem da frente de delaminação.

As Figuras 6 e 7 mostram imagens das faces superior e inferior da região de transição existente entre a extremidade da

falha simulada pelo inserto de Teflon® e a origem da frente de delaminação, procedente do carregamento estático aplicado. A face inferior é a região espelhada da face superior. Esta metodologia utilizada na análise fractográfica do laminado em estudo amplia a identificação dos aspectos presentes na superfície de fratura, podendo revelar detalhes necessários ao completo entendimento dos eventos envolvidos no processo em estudo.

As imagens das Figuras 6 e 7 referem-se à região de início da formação do processo de fratura em uma das diversas áreas ricas em resina, especificamente identificadas como bolsas de resina, que se fixaram na vizinhança da linha vertical imaginária sinalizadora do limite do inserto de Teflon®. A análise dessas figuras revela a presença das primeiras marcas de linhas de rio estampadas nas faces da bolsa de resina, mostra ainda a configuração típica do entrelaçamento das mechas de fibras de carbono no tecido *plain weave*, indica também, com exatidão, que a direção de propagação da frente de delaminação nas duas imagens ocorreu da esquerda para a direita, que o descolamento interlaminar comprometeu parcialmente a integridade das fibras nas elevações das posições de entrelaçamento das mechas de fibras e que o fenômeno de pontes de fibras (*fiber bridging*), comumente encontrado nos compósitos de fibra unidirecional contínua, não se manifestou neste compósito de configuração têxtil.

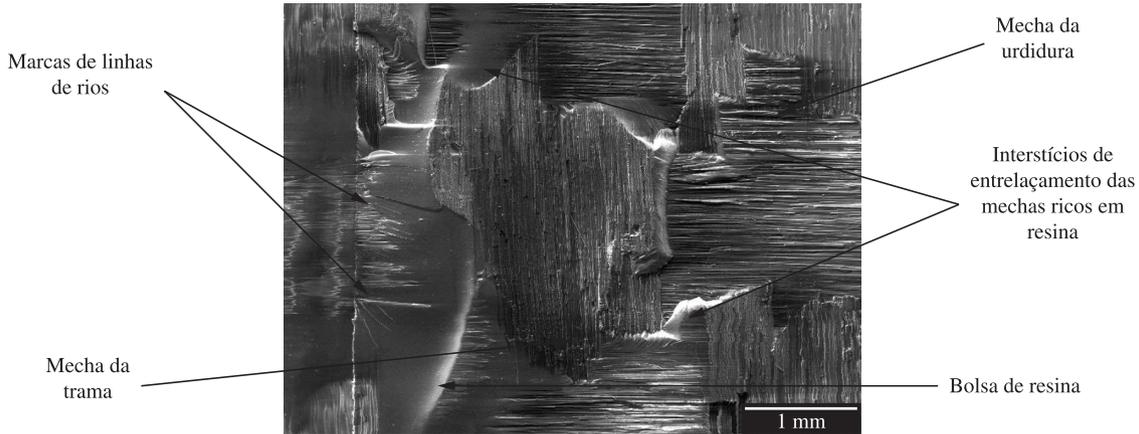
Figura 7. Superfície de fratura do laminado carbono/epóxi (região A). Face inferior da região de transição existente entre a extremidade da falha simulada pelo inserto de Teflon® e a origem da frente de delaminação.

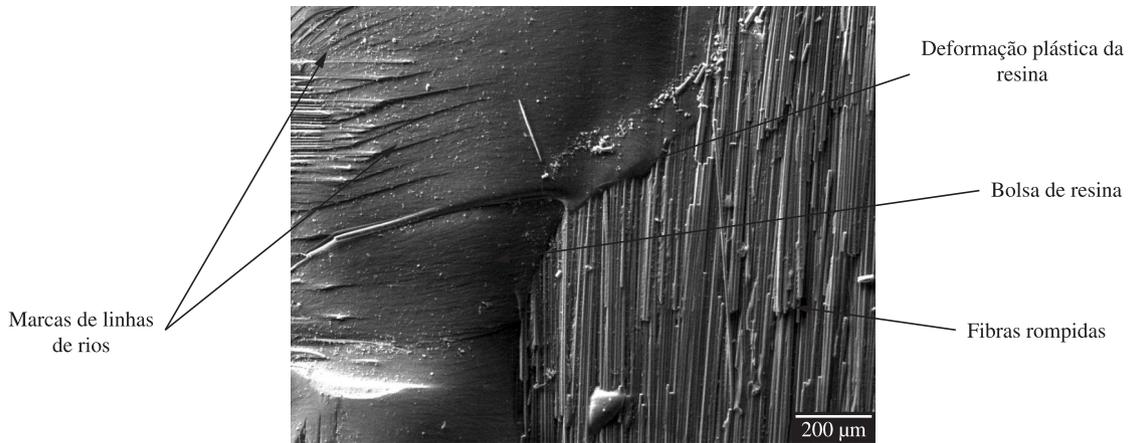
Figura 8. Superfície de fratura do laminado carbono/epóxi (região A). Detalhe de bolsa de resina (região superior).

No instante em que foi aplicado o carregamento de tração para promover a abertura do corpo de prova, ocorreu simultaneamente a ruptura das bolsas de resina e o descolamento interfacial fibra/resina no interior das referidas bolsas, iniciando o processo de falha por delaminação, como mostram as Figuras 8 e 9. Além disso, essas figuras revelam os indícios da deformação plástica da resina, que ocorreu na extremidade das bolsas com o deslocamento da falha e o rompimento parcial de fibras. Esse aspecto é atribuído ao fato do sistema epóxi HexPly® M21 ser modificado com a adição de matriz termoplástica, pelo emprego da tecnologia *interleaves*, para melhorar a resistência à delaminação dos compósitos^[31].

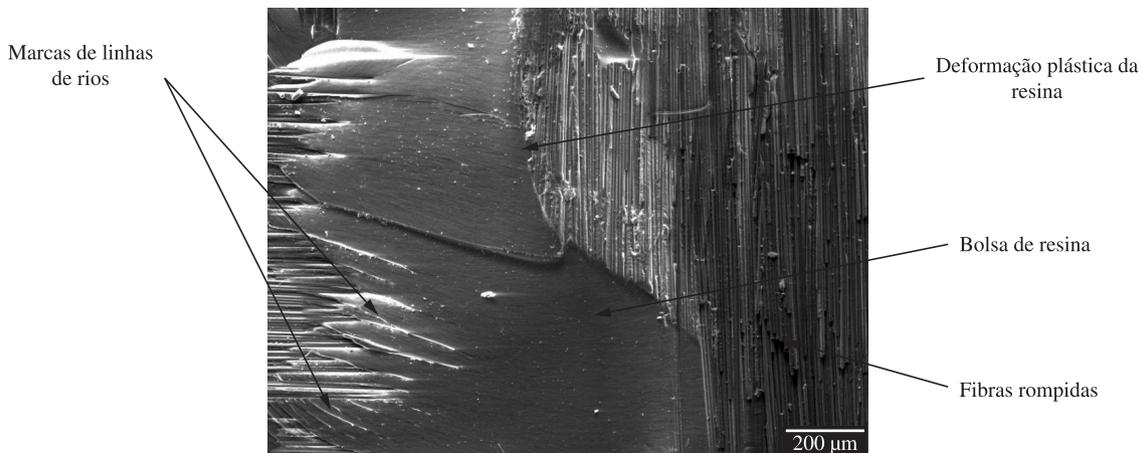
Figura 9. Superfície de fratura do laminado carbono/epóxi (região A). Detalhe de bolsa de resina (região inferior).

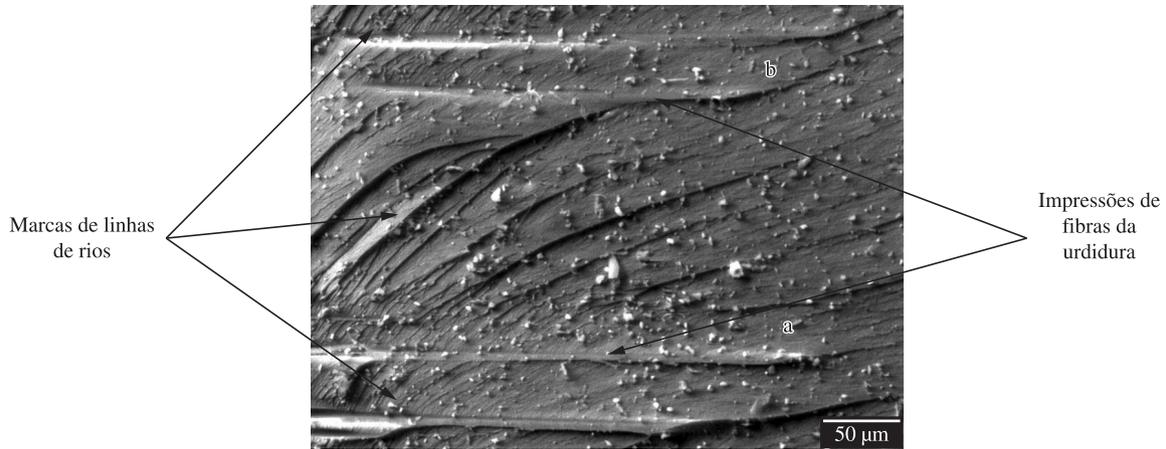
Figura 10. Detalhe da formação de marcas de linhas de rios a partir das impressões das superfícies de fibras da urdidura retidas na resina.

A Figura 10 ilustra como as marcas de linhas de rios se originaram na impressão da superfície da fibra (a) retida na resina e se dirigiram em ângulo para a impressão da fibra (b) à esquerda.

Esse processo é observado repetidamente nas outras impressões de fibras paralelas, como mostra a Figura 10. A Figura 11 mostra a formação ocorrendo na face oposta a partir da superfície da resina residual que cobre as fibras. Igualmente, as marcas de linhas de rios podem ser observadas nas faces das superfícies de fraturas de uma região rica em resina situada em um interstício de entrelaçamento das mechas de fibras, mostradas nas Figuras 12 e 13.

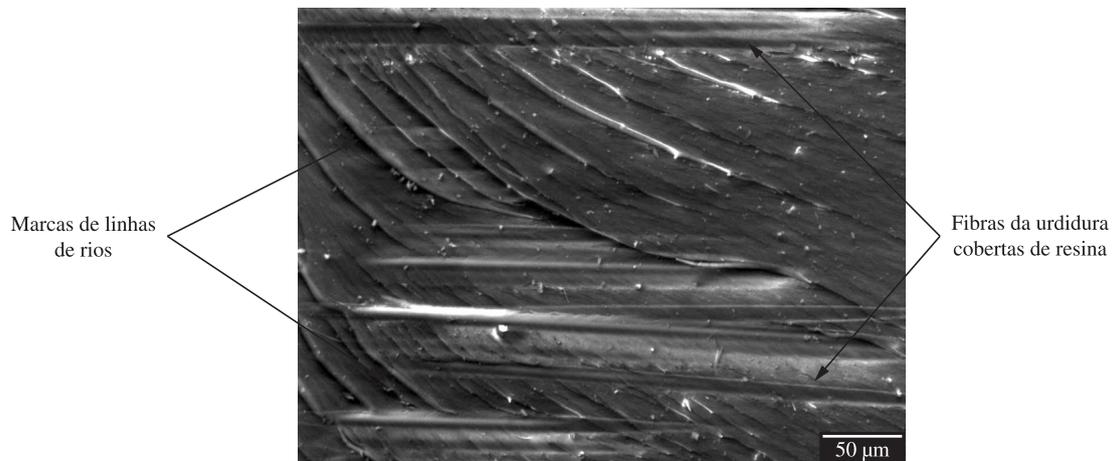
Figura 11. Detalhe da formação de marcas de linhas de rios na região espelhada da fratura a partir da resina residual que cobre as fibras da urdidura.

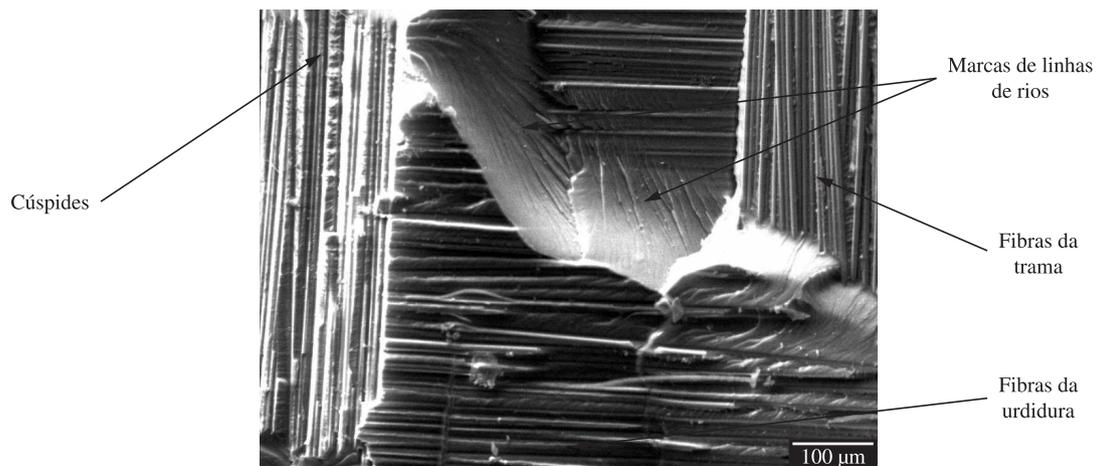
Figura 12. Marcas de linhas de rios na face superior da superfície de fratura da região rica em resina posicionada em um interstício de entrelaçamento das mechas trama/urdidura.

As Figuras 12 e 13 mostram também a ocorrência de ruptura de resina em forma de lamelas irregulares denominados de cúspides de cisalhamento. A presença de cúspides ocupando o espaço entre fibras vizinhas da trama é causada por impulsos das cargas aplicadas na superfície dessas fibras durante o processo de abertura do corpo de prova, induzindo ao cisalhamento interlaminar transversal na interface fibra/matriz. A formação parcial do mecanismo de cúspides ao longo da mecha da trama, onde a resistência ao crescimento da delaminação é consideravelmente maior, explica o aumento da tenacidade à fratura observada nos laminados de tecidos^[23,30]. Conforme apresentado nos primeiros estudos de fractografia de compósitos estruturais, essa morfologia foi denominada de *cusps* pela *UK Royal Aircraft Establishment*^[21-26] ou *hackles* no programa de pesquisa sobre análise de falhas de compósitos da *US Air Force*^[35,36].

Ambos os aspectos, marcas de linhas de rios e modelos de plumas, observados nas Figuras 12, 13 e 15, não são apenas indicativos de carregamento estático de tenacidade à fratura interlaminar em Modo I, mas também podem ser considerados como indicativos da direção de propagação da falha. Os modelos de plumas são, particularmente, evidências da ocorrência de uma grande superfície plana e nivelada na fratura das regiões ricas em resina.

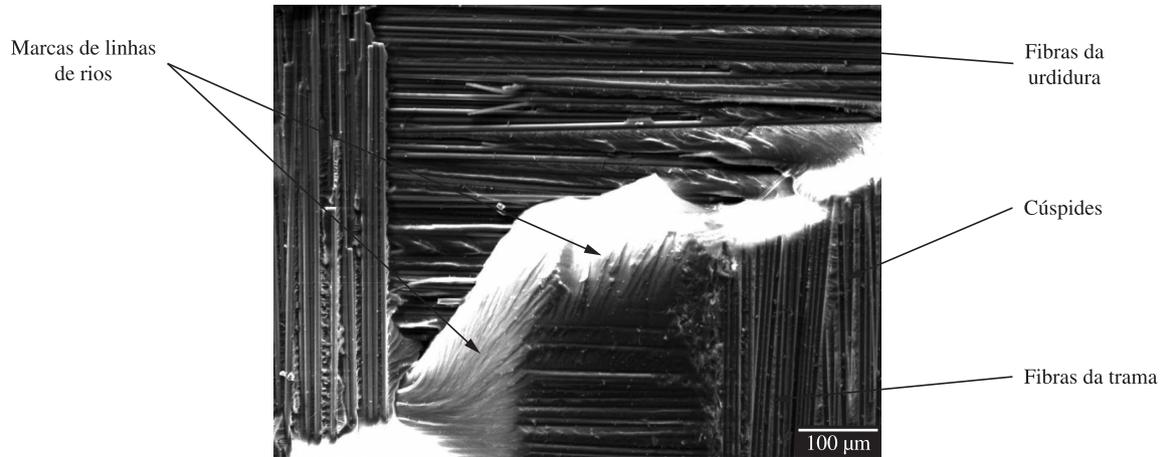
Figura 13. Marcas de linhas de rios na face inferior da superfície de fratura da região rica em resina posicionada em um interstício de entrelaçamento das mechas trama/urdidura.

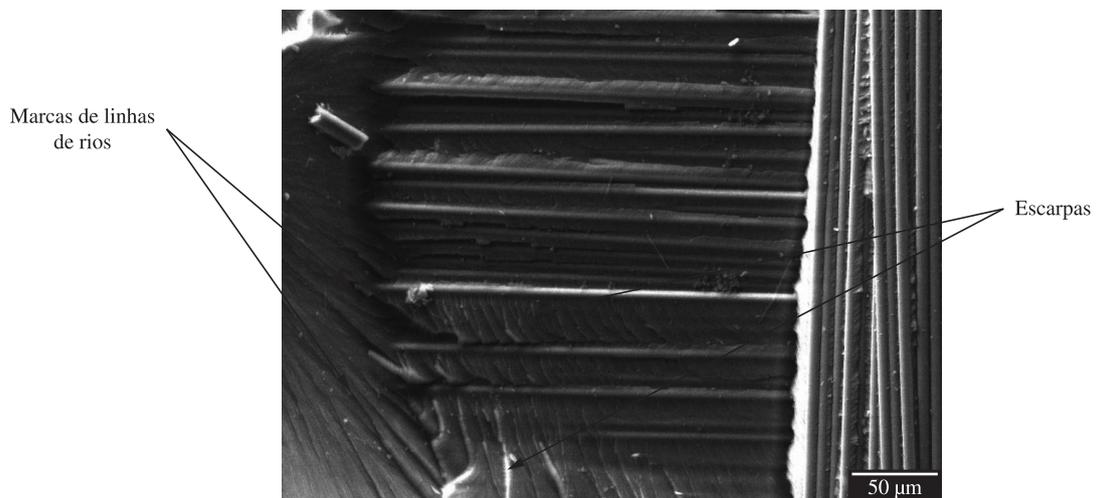
Figura 14. Aspectos de escarpas originários da fratura da resina entre as fibras da urdidura.

Outra consequência da mudança de ângulo do plano de falha está ilustrada na Figura 14 em que as marcas de linhas de rios convergem para alguns aspectos de escarpas localizadas entre fibras paralelas da urdidura. As formações de escarpas na topologia da superfície de fratura é o resultado da unificação de dois planos de trincas ligeiramente diferentes na resina, com o descolamento das duas metades do corpo de prova. Esses aspectos surgem quando a força de separação atuante no plano de fratura é maior do que aquela causadora das marcas de linhas de rios. As escarpas têm a tendência a iniciar e interromper o crescimento em fibras vizinhas e são observadas com predominância nas superfícies de fratura de laminados submetidos ao carregamento em Modo I. Contudo, o alinhamento das escarpas não fornece informações consistentes sobre a direção de crescimento da falha^[21-30]. Nesta imagem, em particular, as escarpas se propagaram lateralmente na fratura da resina entre as fibras da urdidura.

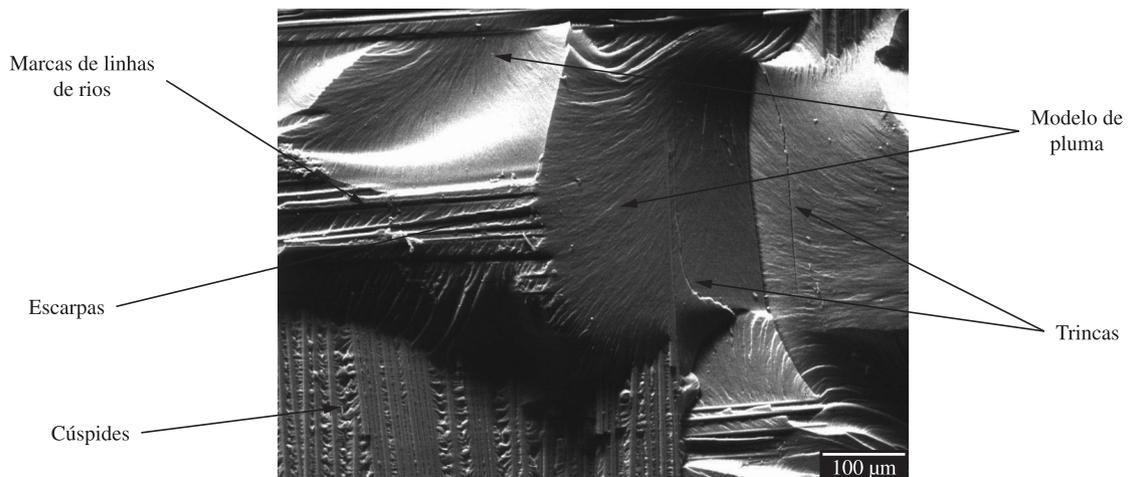
Figura 15. Vista da região B, onde se dá a propagação contínua da frente de delaminação ao longo do plano médio do laminado.

Dada a condição de propagação contínua da frente de delaminação ao longo do plano médio do laminado, marcas de linhas de rios, modelo de pluma, também denominado de microfluxo texturizado, e longas trincas são visualizadas nas elevações da superfície de fratura de uma volumosa bolsa de resina mostrada na Figura 15. Igualmente, podem ser observados alguns aspectos fractográficos como cúspides entre as fibras da trama e escarpas aproximadamente paralelas às impressões das fibras da urdidura. Neste caso, as escarpas foram formadas pela convergência de pequenas marcas de linhas de rios que se iniciaram e cresceram a partir das impressões de duas fibras vizinhas na fratura da resina, mantendo-se alinhadas com a direção de propagação da frente de delaminação. Na Figura 15 a direção de crescimento e propagação da frente de delaminação ocorre da direita para a esquerda, devido ao posicionamento da amostra na captura de imagens.

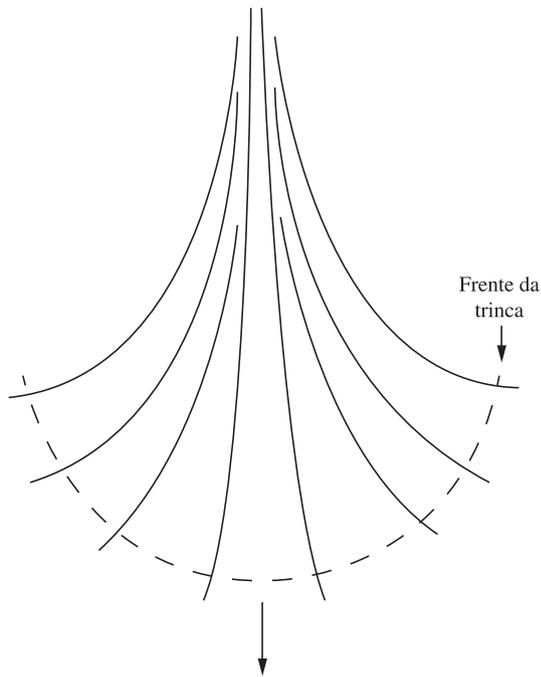
Figura 16. Representação gráfica de propagação da falha como modelo de pluma^[23].

Da mesma forma, a análise fractográfica nesta região da fratura mostra que próximo às impressões das superfícies das fibras retidas na resina, ocorre o início e a propagação de uma textura plana e muito fina formando sucessivas linhas de fluxo que se curvam. Essas linhas de fluxo têm a origem em uma linha de centro imaginária, quando várias microtrincas caminham para frente em planos levemente diferentes, formando um modelo com aspecto de pluma, conforme o esquema reproduzido na Figura 16.

O modelo de pluma indica que a fratura progride como uma ponta de dedo, nas diversas frentes de trincas curvas que se manifestam. Porém, o progresso destas frentes de trincas pode causar pequenas perturbações no plano de fratura, necessárias para a convergência do resultado em marcas de linhas de rios. Enquanto a fratura progride, os planos mais distantes convergem a direção de confluência das marcas de linhas de rio, dando uma clara indicação da direção local de propagação da falha^[21-30].

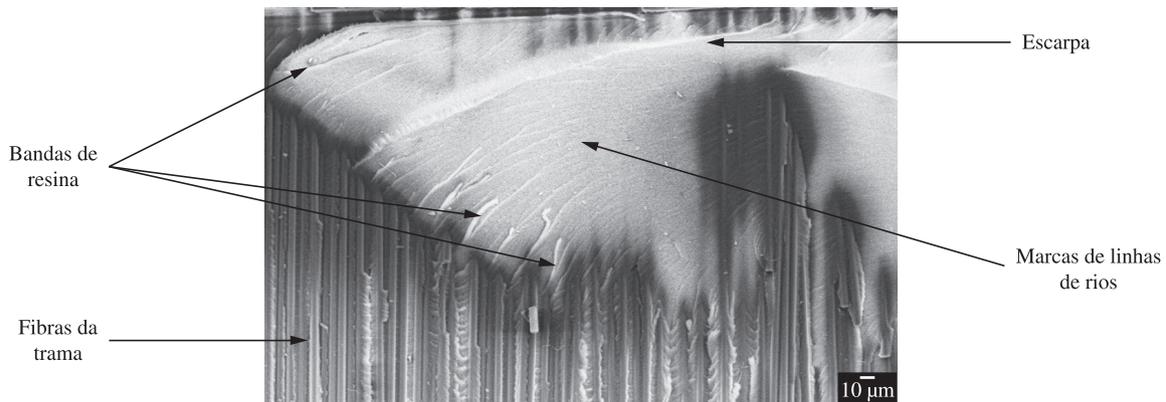
Figura 17. Vista da face superior que limita a frente de delaminação mostrando a formação de bandas de resina e escarpas na superfície de fratura de uma área rica em resina.

Conforme pode ser observado nas Figuras 17 e 18, marcas de linhas de rios bem definidas se sobressaem nas faces superior e inferior da fratura de uma bolsa de resina, na região limitativa

Da mesma forma, a análise destas figuras mostra a formação de aspectos denominados de bandas de resina na superfície de fratura. Essas bandas se desenvolvem devido à sobreposição e posterior ligação de duas propagações de trincas em planos de fratura

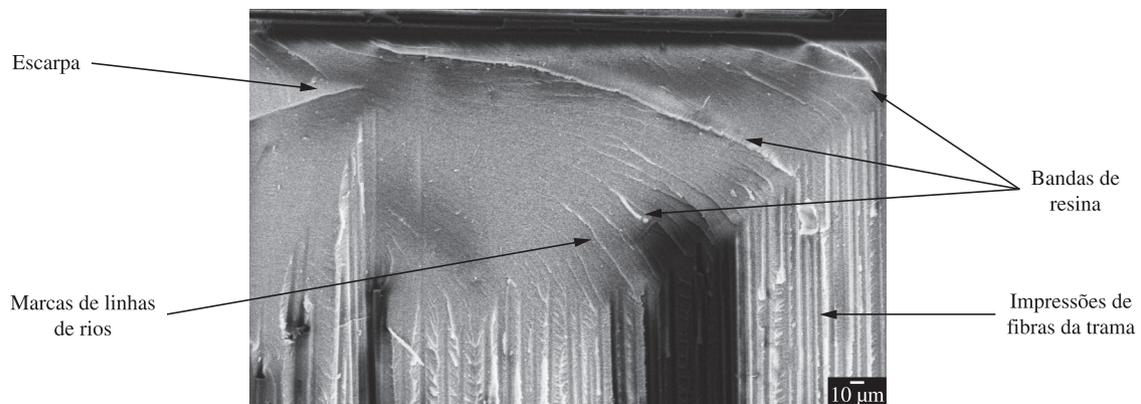
Figura 18. Vista da face inferior que limita a frente de delaminação mostrando a formação de bandas de resina e escarpas na superfície de fratura de uma área rica em resina.

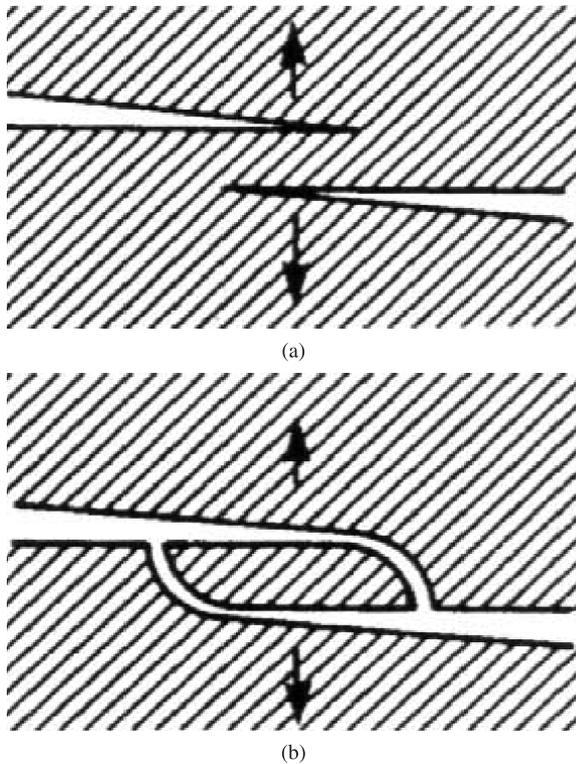
Figura 19. Representação gráfica de como ocorre a formação de bandas de resina^[23].

ligeiramente diferentes. Conforme ilustra o esquema da Figura 19, assim que as duas trincas se aproximam (a) para sustentar a tensão de tração local é necessário que uma ou ambas as trincas mudem a direção para que ocorra a ligação (b). Como consequência dessa junção, ao invés de formar uma escarpa, uma banda de resina é despreendida podendo ou não permanecer na superfície de fratura^[21-30].
