## Protección de acero para instrumentos quirúrgicos con recubrimientos duros en base carbono tipo DLC

### RESUMEN

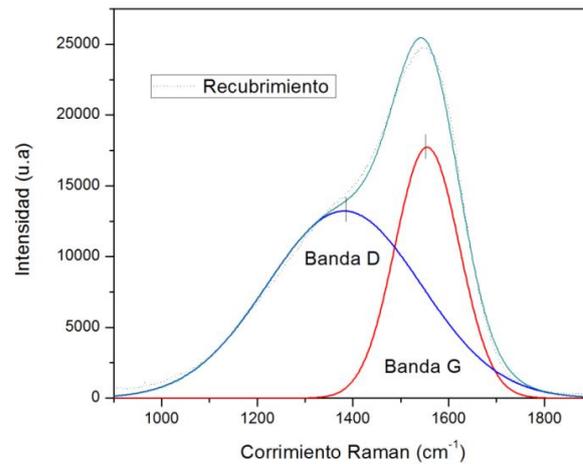
En la Figura 1, se representa el espectro Raman correspondiente al recubrimiento DLC. En dicho espectro, se detectaron las bandas D y G características de este tipo de recubrimientos. La relación de  $I_D/I_G$  fue de 0,8. Teniendo en cuenta este valor y la posición de la banda G podría indicarse que el porcentaje de uniones  $sp^3$  C-C alcanzó aproximadamente el 10% según el modelo de tres etapas propuesto por Ferrari et al.[15]. A partir de la pendiente de la línea de ajuste a la base del espectro original, se pudo determinar que el porcentaje de hidrógeno es del  $12 \pm 2$  % aproximadamente[16].

Figura 1: Espectro Raman del recubrimiento DLC

Con los datos anteriormente mencionados se puede identificar que el recubrimiento es de tipo a:C-H, es decir carbono amorfo hidrogenado, pero con un bajo contenido de hidrógeno.

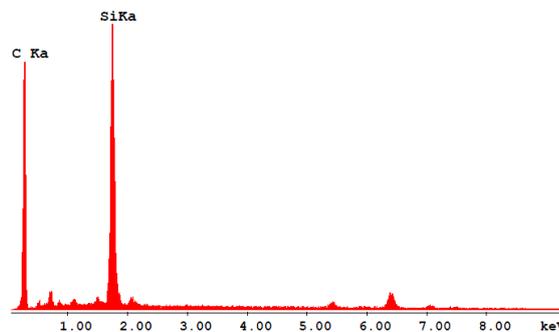
Los espectros de EDS (Figura 2), indican presencia de carbono y silicio en las muestras, provenientes del recubrimiento y de la intercapa respectivamente, como era esperado.

Figura 2: Espectro EDS del recubrimiento DLC.

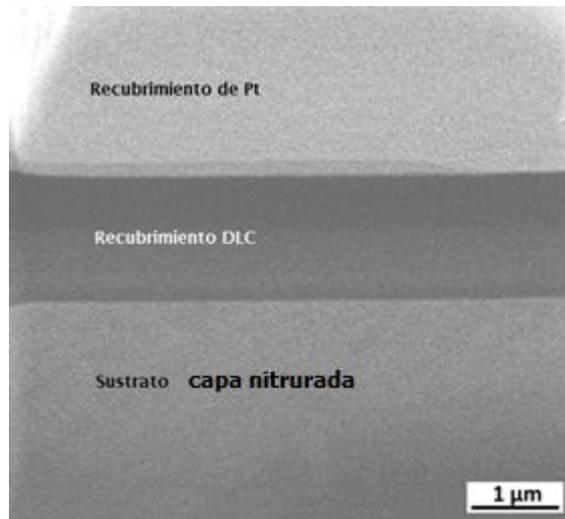
El recubrimiento resultó de 1,4  $\mu\text{m}$  de espesor incluyendo la intercapa de silicio que se depositó previo al recubrimiento, presentó una interfase bien definida y regular con el sustrato, tanto en la muestra sólo recubierta como en la muestra dúplex. En la Figura 2 se observa una sección transversal obtenida con el haz de iones en un SEM-FIB. Previamente al corte, la zona se recubrió con una capa de platino (Figura 3).

Figura 3: Imagen SEM-FIB del recubrimiento en la muestra dúplex, es decir, muestra nitrurada y recubierta con DLC.

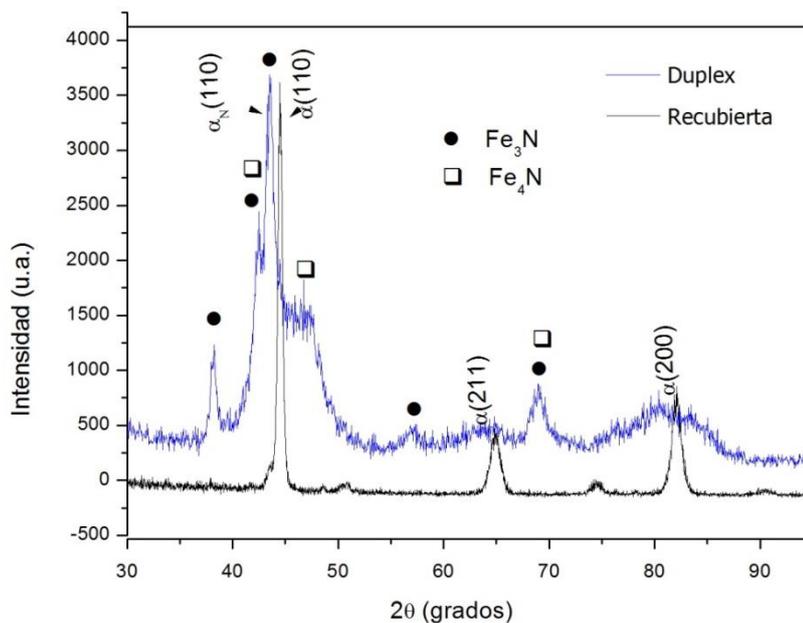
Figura 4: Difractogramas de Rayos X correspondientes a las muestras dúplex y recubierta.

La capa nitrurada resultó aproximadamente  $(10 \pm 1)$   $\mu\text{m}$  de espesor, medido en la micrografía óptica después de atacarla probeta con el reactivo de Vilella (no mostrada). No se observaron zonas oscuras, que usualmente indican una precipitación masiva de nitruros de cromo [17]. La capa nitrurada presentó una interfase no bien definida con el material base de estructura martensítica como es característico en este tipo de aceros [6,17]. De acuerdo a los análisis realizados por DRX, en la muestra recubierta se detectaron los picos de martensita del acero templado y revenido debido a que el recubrimiento es amorfo y transparente a los rayos X. En la muestra dúplex, se detectaron los picos de martensita expandida por nitrógeno, más ensanchados y dislocados hacia ángulos  $2\theta$  menores, indicando que la red está expandida y tensionada con respecto al material sin tratar [5–7] tal como se muestra en la figura 4. Además, si bien nitruros de hierro fueron detectados, no se observó la presencia de nitruros de cromo [7].

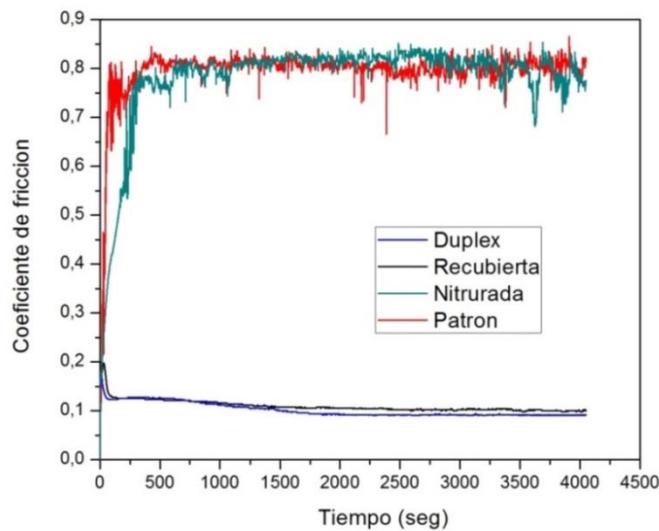
En los ensayos de pin on disk, las muestras recubiertas presentaron bajo coeficiente de fricción, aproximadamente 0,1 (Figura 5) y las muestras nitruradas y patrón presentaron un valor estable del coeficiente de fricción de 0,8. Se puede apreciar que la presencia del recubrimiento reduce el coeficiente de fricción notablemente con respecto a la muestra nitrurada y patrón. Esto se debe a que se forma una capa de características gráficas que tiene un efecto lubricante, como se ha reportado previamente en la literatura[8,9,19]. En cuanto al volumen desgastado, la profundidad máxima de la huella de desgaste en las muestras recubierta y dúplex resultó un orden de magnitud menor que en la muestra nitrurada. La profundidad máxima en la muestra recubierta fue del orden de 0,1  $\mu\text{m}$  y mientras que en la nitrurada de 1,3  $\mu\text{m}$  como puede observarse en la Figura 6.

**Figura 5:** Coeficiente de fricción en función del tiempo del ensayo de Pin on Disk correspondiente a las diferentes muestras estudiadas.

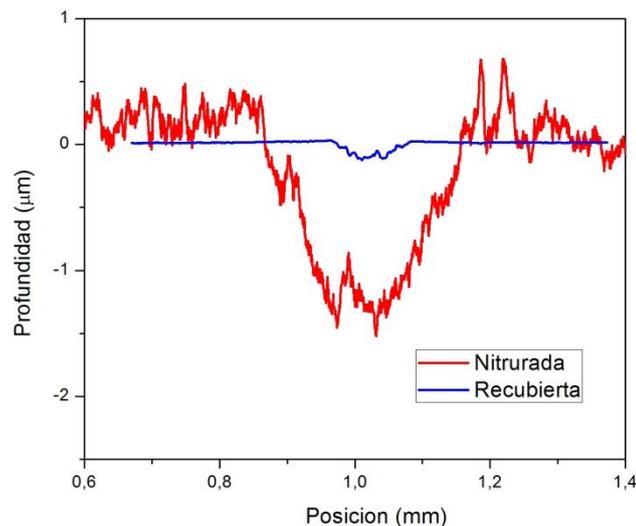
**Figura 6:** Perfiles de la huella de desgaste de las muestras recubierta y nitrurada. La posición de 1 mm corresponde al centro del punto de contacto.

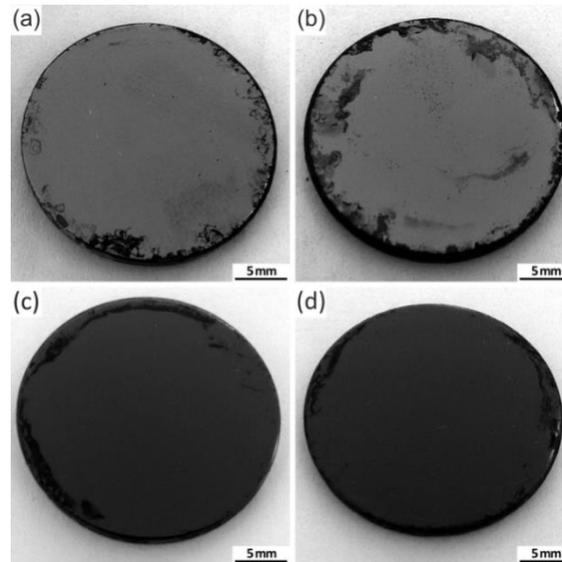
En los ensayos de niebla salina, las muestras dúplex y recubierta no presentaron signos de corrosión general ni localizada. Las muestras nitruradas, y las templadas y revenidas presentaron una región de corrosión general próxima al borde. En la muestra nitrurada, es posible que la capa nitrurada sea diferente en espesor, composición y dureza en los bordes respecto del centro debido a lo que se conoce como “efecto de borde” en la nitruración por plasma, donde es la pieza de trabajo la que actúa como cátodo. Esto ya ha sido reportado en la literatura [20]. Además, la región del borde es más sensible a la corrosión debido a que las muestras fueron cortadas utilizando una mecha copa, la cual produce una gran cantidad de deformación plástica en los mismos.

**Figura 7:** Imágenes de la superficie de las muestras posteriormente al ensayo de niebla salina según la Norma ASTM B1117: a) muestra patrón, b) muestra nitrurada, c) recubierta, d) dúplex.

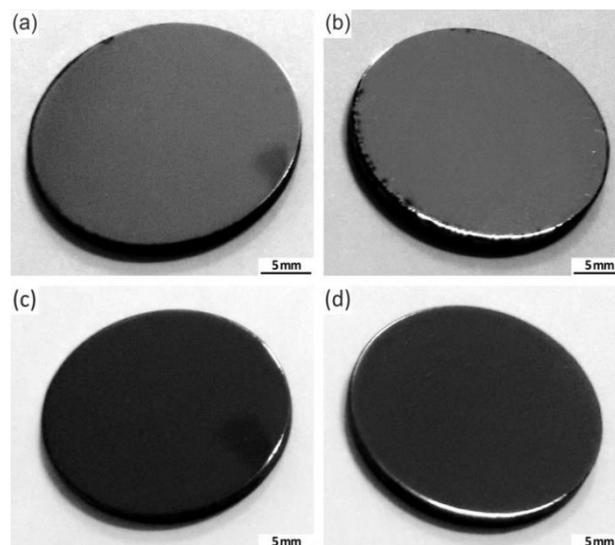
En el ensayo de agua hirviendo de acuerdo a la Norma ASTM F1089-02, las muestras recubiertas no presentaron signos ni de corrosión general ni localizada como puede observarse en la Figura 8.

**Figura 8:** Imágenes de la superficie de las muestras posteriormente al ensayo de agua hirviendo según la Norma F1089-02: a) muestra patrón, b) muestra nitrurada, c) recubierta, d) dúplex.

Sin embargo, también se observa en la Figura 8 que, tanto la muestra patrón como la nitrurada presentaron una pequeña región corroída en el borde como se muestra a continuación. Estos signos pueden ser considerados aceptables de acuerdo a lo establecido en la Norma.

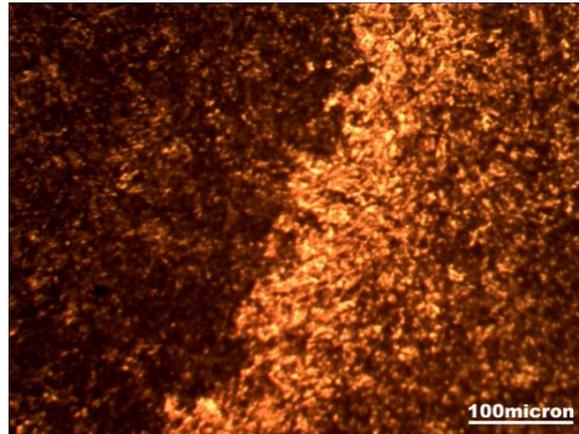
En el ensayo de sulfato de cobre realizado de acuerdo a la Norma ASTM F1089-02, las muestras recubiertas no presentaron ningún ataque corrosivo o deposición de cobre después de realizar la prueba de hisopado con la solución de sulfato de cobre. Por otro lado, en la muestra nitrurada sí se produjo la deposición de cobre, indicando que hay hierro libre, es decir que la capa pasiva no se formó correctamente o que presenta alguna discontinuidad (Figura9). Este comportamiento podría indicar que hubo una reducción de cromo en solución, impidiendo que se formara la capa pasiva. A pesar de que el tratamiento de nitruración se realizó a baja temperatura, es posible que hayan precipitado nitruros de cromo (no detectados por difracción de rayos X) que reducen la cantidad de cromo en solución para formar el óxido pasivante [6,21].

**Figura 9:** Micrografía óptica de la superficie de la muestra nitrurada después de la prueba de sulfato de cobre.

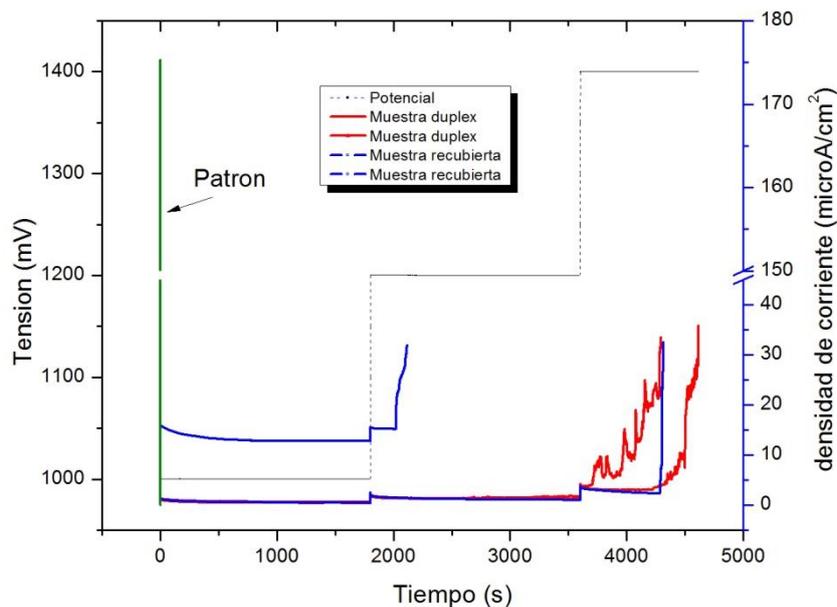
Se muestran en la Figura 10 algunas curvas representativas de la densidad de corriente en función del tiempo correspondientes a la muestra patrón, dúplex y recubierta, obtenidas de los ensayos potenciostáticos realizados.

**Figura 10:** Curvas de los ensayos potenciostáticos para las muestras dúplex, recubierta y patrón.

Puede observarse que para a muestra dúplex, la densidad corriente se mantiene en un valor muy bajo y aproximadamente constante hasta el escalón correspondiente a 1400 mV y luego presenta un crecimiento abrupto. En las muestras recubiertas, la densidad de corriente crece abruptamente para un potencial algo menor que varía entre 1200 mV y 1400 mV, pero presentan un comportamiento similar al de la muestra dúplex.

En la muestra patrón, en cambio, apenas se aplica el potencial correspondiente al primer escalón de 1000 mV, la densidad de corriente se eleva abruptamente, alcanzando un valor tres veces mayor que el correspondiente a las muestras recubiertas.

El recubrimiento mejora notablemente el comportamiento a la corrosión en este tipo de ensayos, comportándose como un aislante, barrera para la corrosión para un rango de tensión determinado. Es probable que el incremento de la densidad de corriente esté vinculado con la presencia de defectos en la zona ensayada, como se observa en la Figura 11.

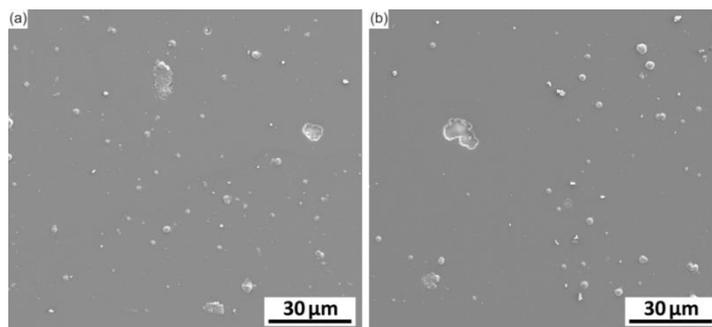
**Figura 11:** Imágenes SEM de la superficie del recubrimiento previo a los ensayos de corrosión a) y b) corresponden a dos regiones diferentes.

En la Figura 11, se puede observar que los recubrimientos presentan diferentes tipos de imperfecciones: protuberancias y discontinuidades o huecos. Probablemente, son éstos últimos los que tienen mayor influencia en el comportamiento a la corrosión, dado que permiten que la solución corrosiva alcance al sustrato.

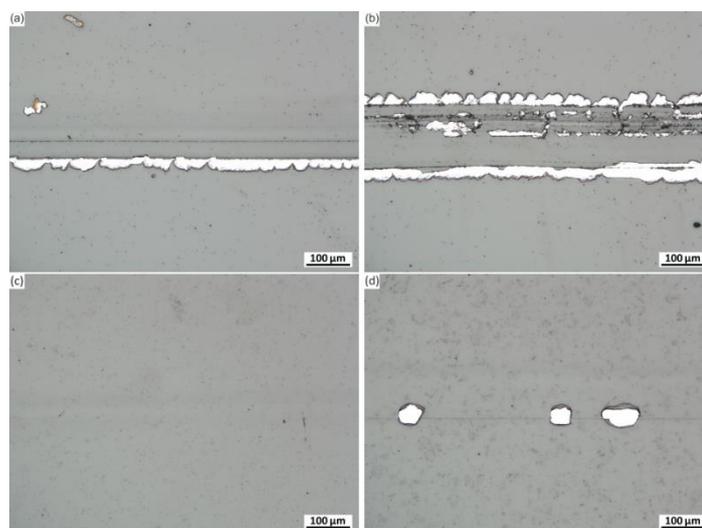
Con respecto a la adhesión, como puede observarse en las micrografías (Figura 12), en la muestra recubierta parte del recubrimiento se desprendió después de realizarse el ensayo de Scratch Test con una carga de 20 N, en cambio, la muestra dúplex no presentó desprendimiento para la misma carga. Al aplicar una carga de 35 N, en ambas muestras el recubrimiento se desprendió, no obstante resultó mayor el daño en la muestra sólo recubierta.

**Figura 12:** Micrografías ópticas de las huellas de Scratch Test: Muestra recubierta con 20 N (a) y 35 N (b). Las figuras c y d corresponden a la muestra dúplex con 20 N y 35 N respectivamente.

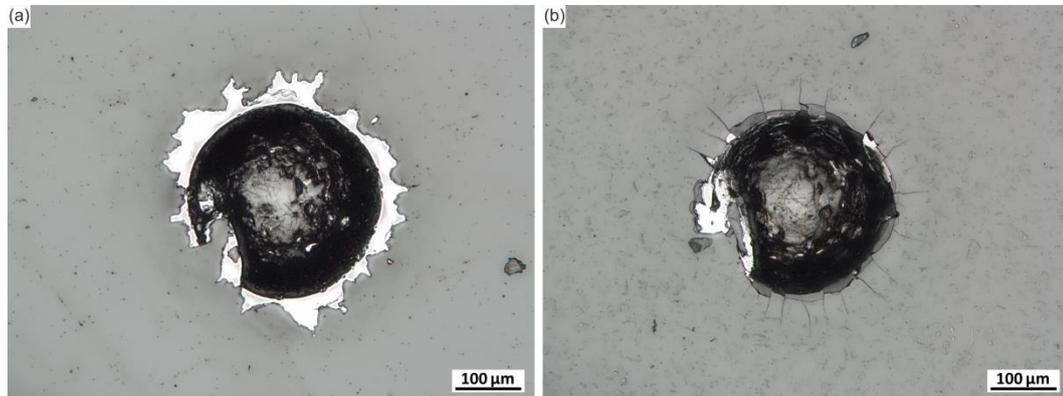
También se realizaron ensayos de adhesión con indentación Rockwell C con una carga de 300 N en la muestra dúplex y recubierta. Se aprecia en la Figura 13, que la muestra recubierta presenta una región donde el recubrimiento se desprendió alrededor de la indentación. En la muestra dúplex, se observaron fisuras alrededor de la indentación y una pequeña región de desprendimiento.

**Figura 13:** Micrografía ópticas de las huellas de indentaciones Rockwell C con 30 kg de carga. a) muestra recubierta, b) muestra dúplex.

En esta prueba, el indentador de diamante penetra en el recubrimiento induciendo una deformación plástica masiva del sustrato y la subsecuente fractura del recubrimiento. Como la capa nitrurada mejora la capacidad de carga de la zona superficial, puede prevenir la deformación plástica y fractura, resultando en una mejor adhesión [21].
