Análise das Deformações em Tubos de Aço Reparados com Compósitos Tipo Carbono/Epóxi

Cinthia Thaís de Carvalho Luz Thomazi e Flaminio Levy Neto

Departamento de Engenharia Mecânica – UnB/FT/ENM

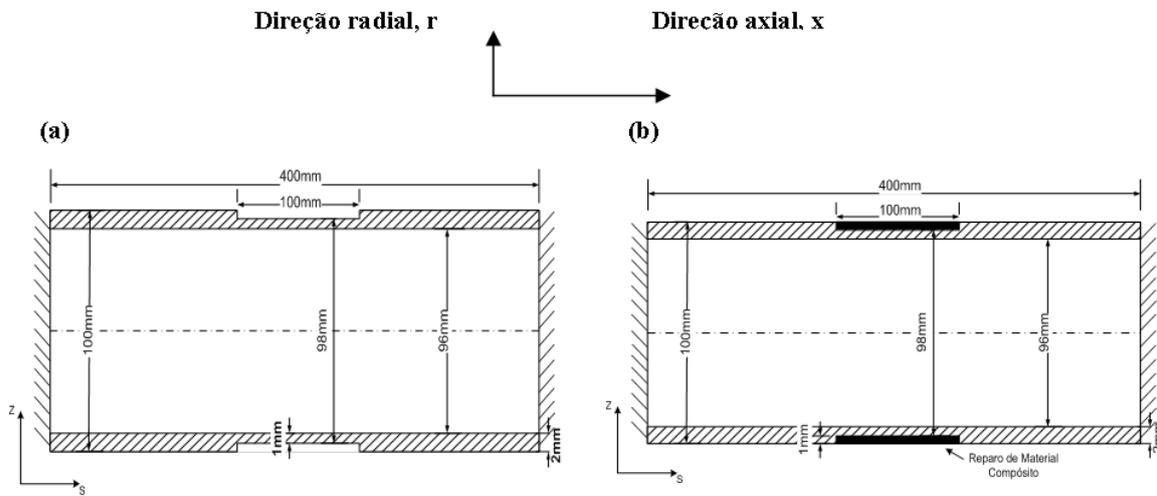
Figura 1: Representação dos tubos (a) íntegro e (b) reparado.

Para a simulação numérica, foram considerados: (i) um tubo de Aço AISI 1020, íntegro, de espessura nominal $t = 2$ mm e diâmetro externo $d_{ext} = 100$ mm; (ii) um tubo de Aço AISI 1020, desbastado em 50% de sua espessura ao longo de 25% do comprimento na região central, representado pela Figura 1(a); e (iii) um tubo desbastado que foi restaurado, tendo como reparo um compósito de Carbono / Epóxi, com tecido de fibras AG370-8H (8 Harness Satin) de filamentos AS4, representado pela Figura 1(b).

Em todas as simulações os tubos foram modelados como cilindros bi-engastados nas extremidades (vide Figura 1) e submetidos a pressões de 2, 4, 6, 8 e 10 MPa, com geometria e propriedades mecânicas listadas na Tabela 1 e na Tabela 2, respectivamente.

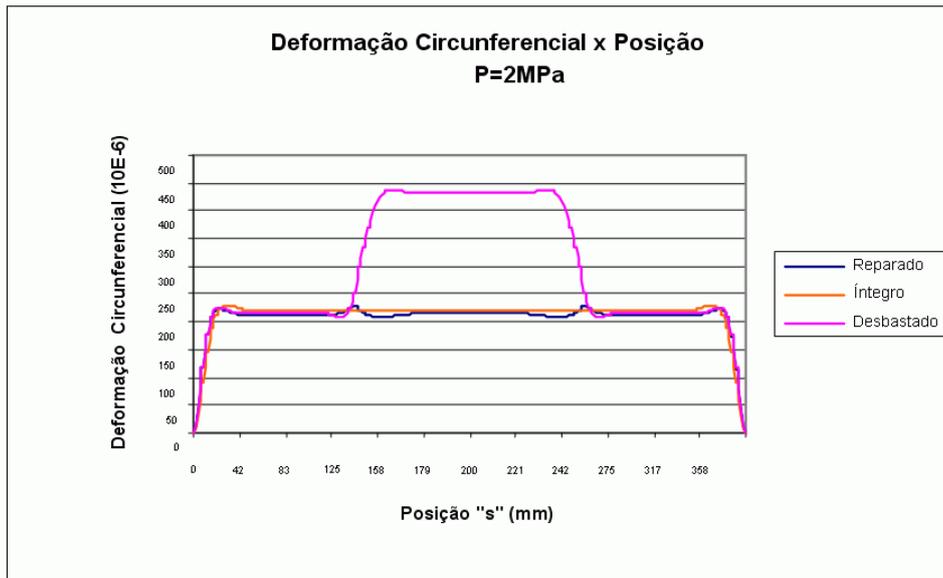
Figura 2: Deformações circunferenciais ($\Delta R/R$) ao longo dos tubos reparado, íntegro e desbastado para pressão interna de 2 MPa.

Nota-se que há proporcionalidade entre os valores das ordenadas ($\Delta R/R$) nos gráficos apresentados nas Figuras 2 e 3, correspondentes às pressões de 2 e 10 MPa, respectivamente. Nesta faixa de pressões, foi verificada uma relação linear entre os aumentos de diâmetro e os incrementos de pressão. Assim, para os valores de pressão intermediários de 4, 6 e 8 MPa, os valores de deformações circunferenciais ($\Delta R/R$) correspondentes foram proporcionais às pressões. Tal fato também pode ser confirmado observando-se os valores apresentados na Tabela 5.

Os gráficos apresentados nas Figuras 2 a 5 demonstram que a recuperação do comportamento do tubo reparado, em relação ao desbastado, é plenamente satisfatória. Os deslocamentos radiais do tubo reparado se aproximam muito do comportamento desejado do tubo íntegro, em resposta às pressões internas ao qual está submetido. Em particular, enquanto que para o tubo desbastado há um claro “estufamento” do tubo na região desbastada (no trecho de 150 a 250 mm a partir das extremidades), para o tubo reparado com carbono/epóxi este “estufamento” praticamente desaparece. No trecho desbastado, em todas as pressões, o deslocamento radial máximo é cerca de duas vezes maior em relação ao apresentado pelo tubo íntegro. Porém, ao se aplicar o reparo, o “estufamento” (aumento localizado de raio) praticamente desaparece. Adicionalmente, o reparo também não provoca o estrangulamento do tubo, sugerindo que a espessura do laminado de carbono/epóxi, de 3,05 mm, é praticamente a ideal. Estudos anteriores indicam que se a espessura do reparo for excessiva o tubo sofre estrangulamento na região restaurada.

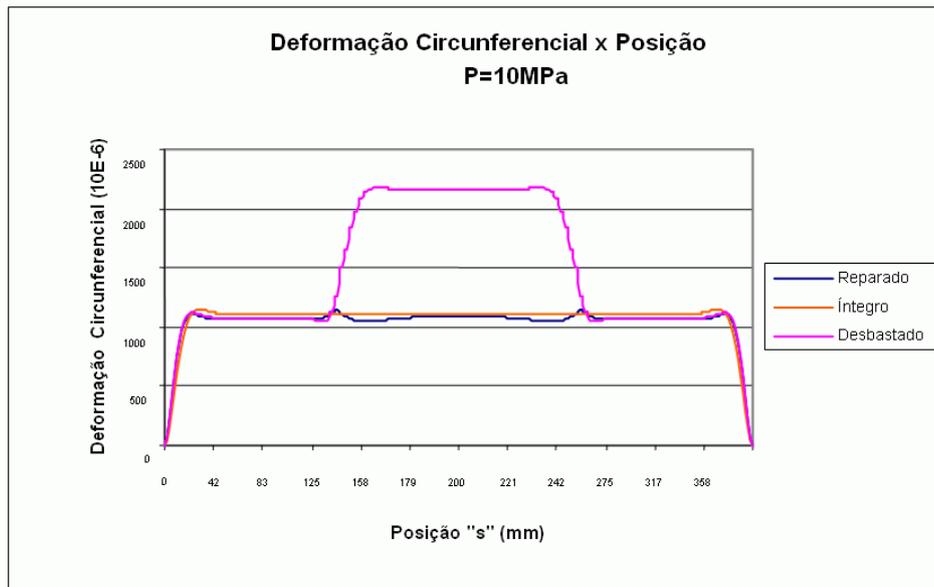
Figura 3: Deformações circunferenciais ($\Delta R/R$) ao longo dos tubos reparado, íntegro e desbastado para pressão interna de 10 MPa.

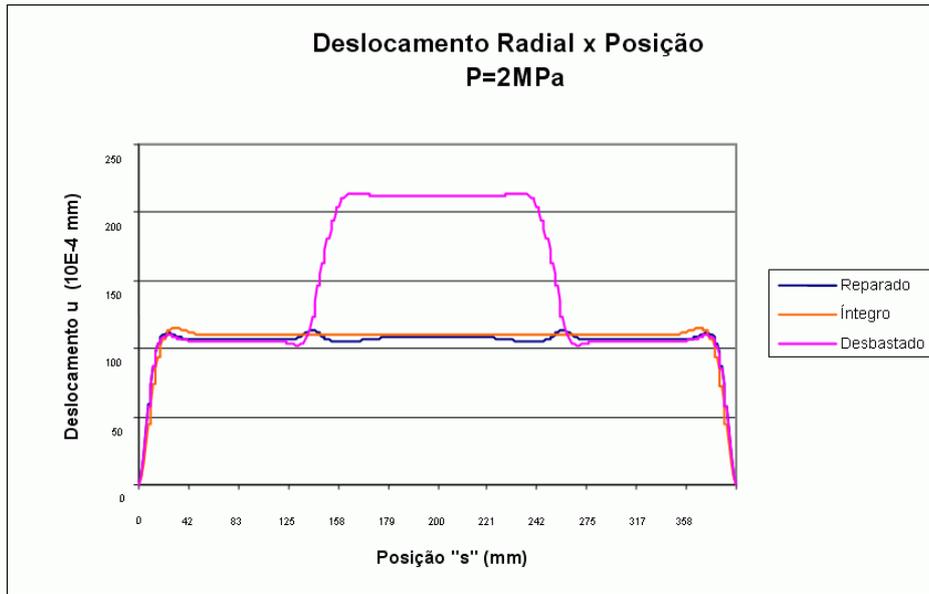
Figura 4: Deslocamentos radiais (w) ao longo dos tubos reparado, íntegro e desbastado para pressão interna de **2 MPa**.

Nota-se que há proporcionalidade entre os valores das ordenadas ($\Delta R = w$) nos gráficos apresentados nas Figuras 4 e 5, correspondentes às pressões de 2 e 10 MPa, respectivamente. Sendo que, para os valores de pressão intermediários de 4, 6 e 8 MPa, os valores de deslocamentos radiais (w) correspondentes foram proporcionais às respectivas pressões. Tal fato também pode ser confirmado observando-se os valores apresentados na Tabela 4. Isto indica que o comportamento dos tubos, nas simulações de pressurização, é do tipo linear e elástico

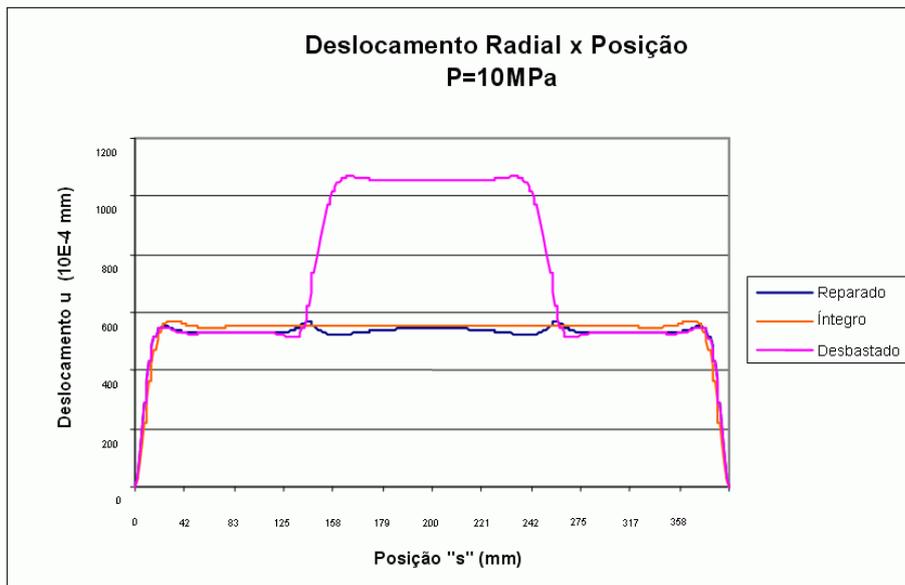
Figura 5: Deslocamentos radiais (w) ao longo do comprimento dos tubos reparado, íntegro e desbastado para pressão interna de **10 MPa**.

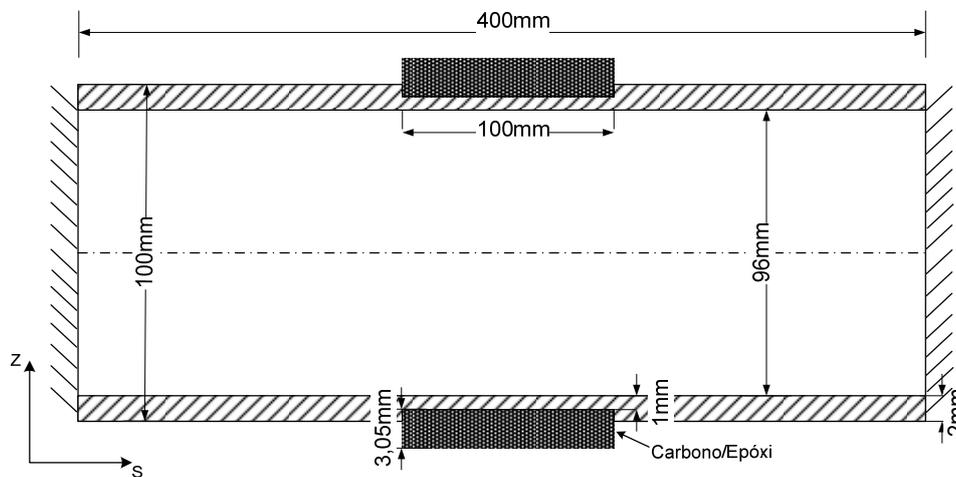
Figura 6: Representação do tubo reparado – Carbono/Epóxi.

O tubo de Aço AISI 1020 íntegro apresentava uma massa de 1,98 Kg e uma espessura constante inicial de 2 mm. No trecho desbastado, de 100 mm de extensão, esta espessura foi reduzida para 1 mm (diminuição de 50% na parede do cilindro) e, como consequência, sua massa baixou para 1,73 Kg. Sendo que, após o reparo com Carbono/Epóxi com espessura (t_{rep}) de 3,05mm, conforme ilustrado na Figura 6, e
