# Influência das Microestruturas Resultantes no Desgaste Abrasivo e por Deslizamento de um Aço Estrutural ASTM A242 Soldado pelo Processo MAG

Daniela Fátima Giarollo<sup>1</sup>, Cintia Cristiane Petry Mazzaferro<sup>1</sup>

<sup>1</sup> Universidade Federal do Rio Grande do Sul, Programa de Pós-graduação em Engenharia Mecânica, Laboratório de Soldagem & Técnicas Conexas, Porto Alegre, RS, Brasil.

## Influence of Resulting Microstructures on Abrasive and Sliding Wear of a Structural ASTM A242 Steel Welded by GMAW

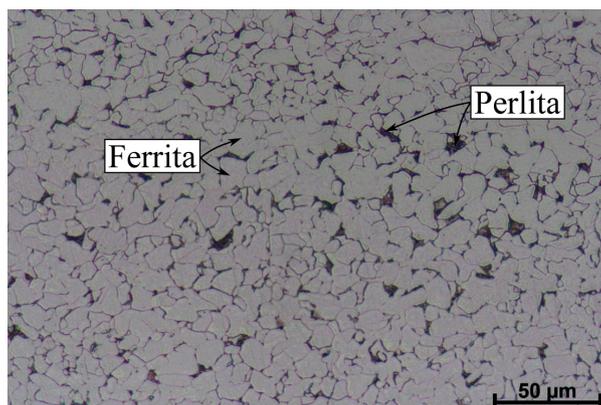
**Figura 1.** Microestrutura do metal base observada em microscópio ótico (ataque Nital 10%): os grãos claros são ferrita e as regiões escuras, perlita.

O material utilizado neste estudo, fornecido pela empresa ArcelorMittal S.A, foi o aço ASTM A242 laminado a quente, com espessura de 4,75 mm. Sua composição química é apresentada na Tabela 1. A microestrutura era composta por ferrita (fase clara) e perlita (fase escura), Figura 1. O material apresentou dureza de  $190,3 \pm 5,9$  HV na direção longitudinal,  $157,6 \pm 3,5$  HV na direção transversal e  $168,0 \pm 3,2$  HV na direção normal, medidas com um microdurômetro Insize, utilizando uma carga de 300 g e tempo de 10 s.

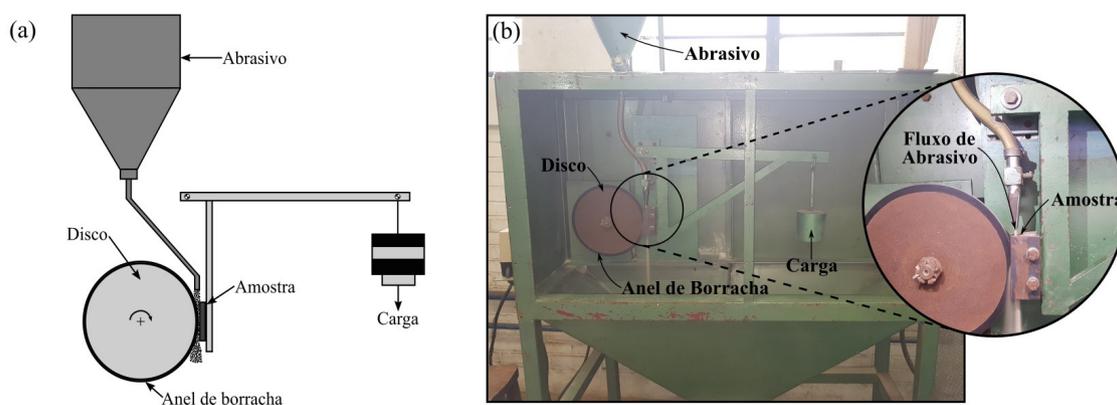
**Figura 2.** (a) Representação esquemática do equipamento Roda de Borracha. Adaptado de ASTM G65 [15]; e (b) Imagem do equipamento utilizado nos ensaios.

Estes ensaios foram realizados utilizando-se um abrasômetro do tipo Roda de Borracha, construído segundo a norma ASTM G65-16 [15], representado na Figura 2, este sistema é formado por um disco revestido por um anel de borracha, que rotaciona com uma velocidade constante, sendo atritado contra a superfície da amostra, entre essas duas superfícies um fluxo abrasivo é alimentado com velocidade constante. Para este ensaio foram confeccionadas amostras retangulares de 76 × 25 mm, cortadas com o auxílio de uma cortadora metalográfica, fresadas para a obtenção de superfícies planas e paralelas. A superfície da realização do ensaio foi lixada com lixas de até 600 mesh. Nas amostras soldadas, o cordão de solda foi posicionado longitudinal ao maior comprimento da amostra e centralizado, a direção de soldagem coincidiu com o sentido de deslocamento da roda. Neste ensaio não foi possível separar as diferentes regiões da junta soldada, pois a espessura da trilha é limitada a espessura da roda, ou seja, 12,7 mm.

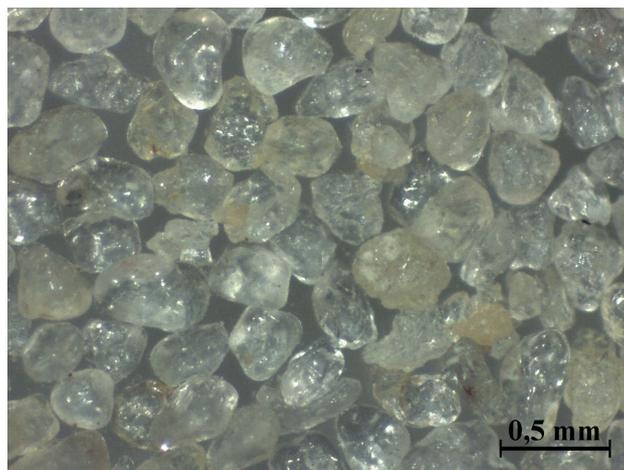
Figura 3. Abrasivos utilizados nos ensaios Roda de Borracha.

Os abrasivos apresentaram  $K_R = 1,28$ , o que significa que os mesmos possuem uma forma essencialmente arredondada. Na Figura 3 é apresentada uma imagem destes abrasivos.

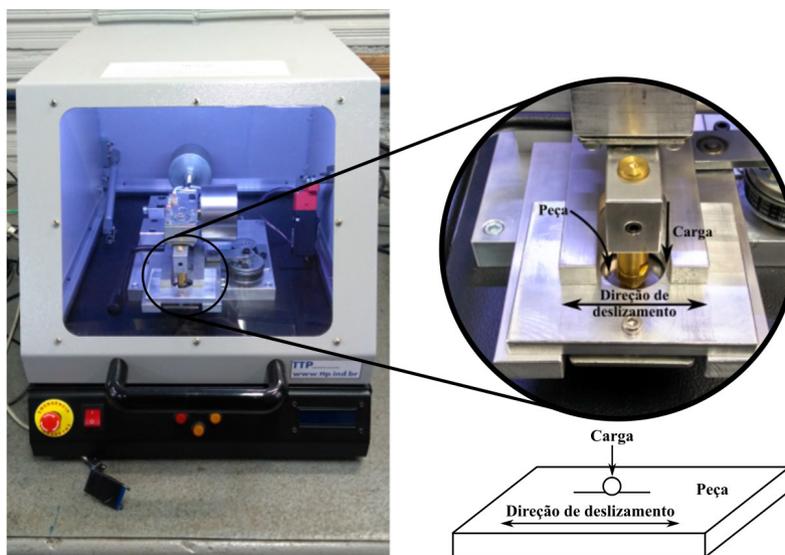
Figura 4. Máquina de ensaios de microdesgaste por deslizamento.

Os ensaios de microdesgaste por deslizamento linear recíproco foram realizados utilizando um equipamento do tipo esfera sobre chapa, similar ao descrito pela norma ASTM G133 [18], fabricado pela empresa TTP - Indústria Mecânica Ltda, ilustrado na Figura 4. Neste sistema, o movimento linear é realizado pela mesa onde a amostra plana é fixada e a carga é aplicada sobre a esfera, que possuía 4,76 mm de diâmetro. Para a realização dos ensaios, inicialmente as peças foram fresadas, removendo o reforço do cordão de solda, após lixadas, polidas com alumina  $0,05 \mu\text{m}$  e atacadas utilizando Nital 10%, possibilitando a visualização das diferentes regiões do cordão de solda e facilitando o posicionamento da amostra para a realização dos ensaios. Pelo fato da região de ensaio ser pequena, com este ensaio foi possível avaliar diferentes regiões do cordão de solda separadamente. Neste sentido, optou-se

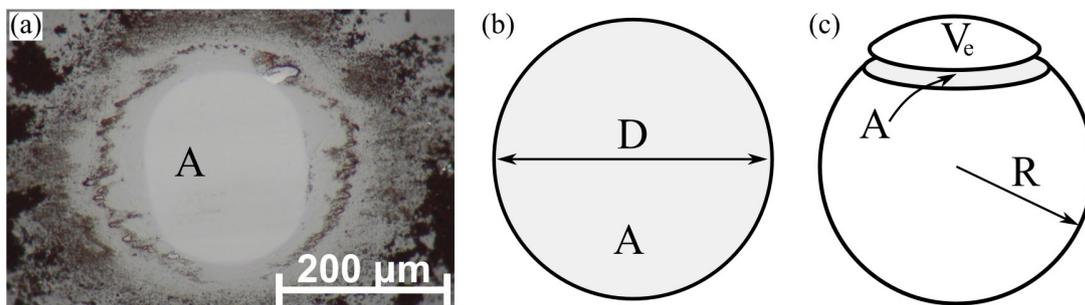
**Figura 5.** (a) Imagens da esfera desgastada; (b) Aproximação da área de desgaste na esfera por um círculo de mesma área; (c) Cálculo do volume desgastado na esfera.

Para a medição do desgaste na esfera, fotos das marcas deixadas na esfera foram feitas com o auxílio de um microscópio óptico utilizando uma ampliação conhecida, Figura 5a, e posteriormente estas imagens foram analisadas em um programa de edição de imagens para medição da área da marca. Como a marca deixada era próxima à circular, esta área foi aproximada para um círculo de mesma área, Figura 5b. Para cada ensaio foi realizada uma média de 5 medições da área e esse valor utilizado para calcular o diâmetro efetivo da marca ( $D$ ). O volume desgastado na esfera ( $V_e$ ), Figura 5c, para cada marca de diâmetro efetivo  $D$  é encontrado a partir da relação mostrada nas Equações 5 e 6 [18]:

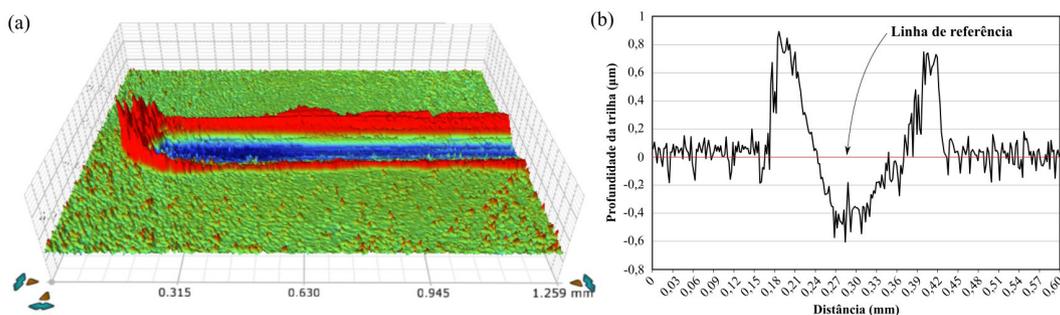
**Figura 6.** (a) Perfil topográfico gerado da superfície de meia trilha; (b) Gráfico 2D de uma linha transversal à trilha.

Para o cálculo de volume de desgaste na trilha, perfis topográficos foram obtidos com a utilização de um Interferômetro Bruker - Contour GT, Figura 6a. Neste perfil, uma linha reta foi traçada entre as áreas não utilizadas no desgaste em ambos os lados da trilha, servindo como linha de referência, e a área da seção transversal da trilha ( $A_t$ ), abaixo dessa linha de referência, era usada para calcular o volume desgastado. Em cada trilha foram criadas 10 linhas transversais à trilha e igualmente espaçadas, obtendo perfis transversais conforme o exemplo da Figura 6b. As extremidades da trilha, onde ocorrem erros geométricos associados aos pontos de inversão de direção do movimento, foram negligenciadas. O volume de desgaste da amostra plana é calculado a partir do comprimento da trilha  $L$  e da média da área das seções transversais da trilha,  $A_t$ , Equação 7 [18].

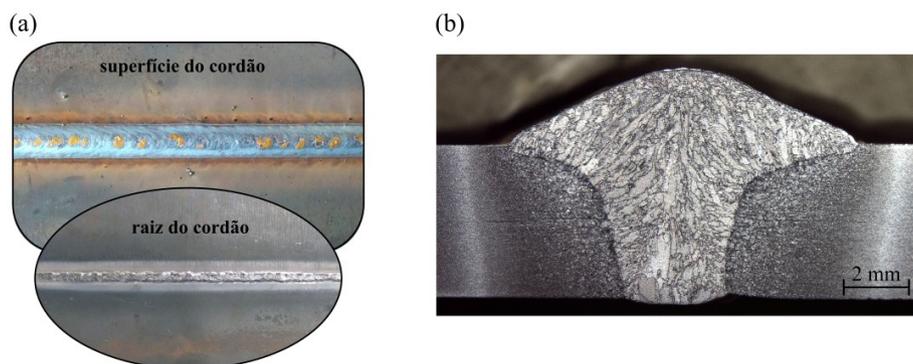
Figura 7. (a) Imagens da superfície e raiz do cordão de solda; e (b) Macrografia do cordão de solda.

A Figura 7 apresenta imagens da superfície e da raiz do cordão de solda, bem como uma macrografia obtida através de um corte transversal ao cordão. Observa-se que com a energia empregada foi possível obter um cordão de solda com penetração completa e sem defeitos macroscópicos.

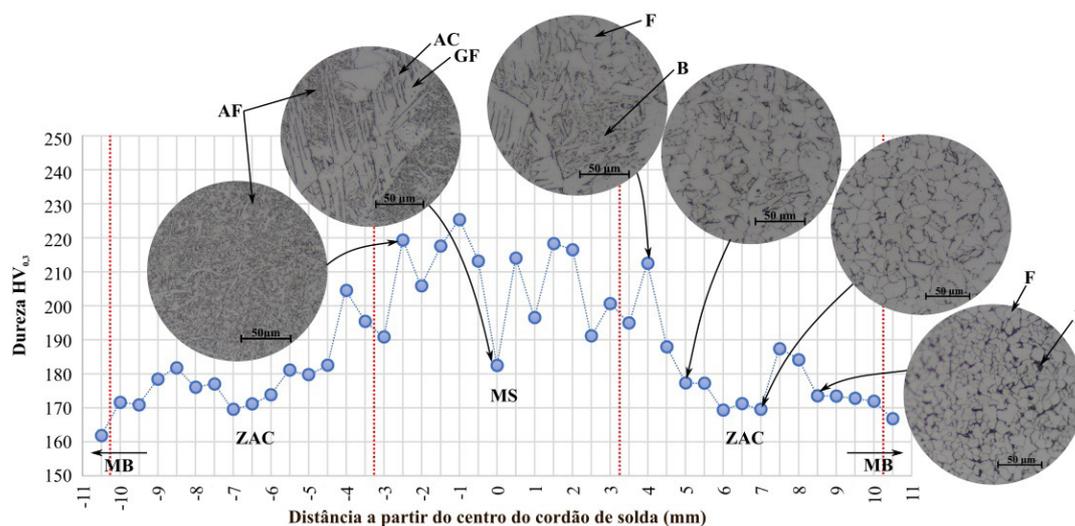
Figura 8. Perfil de microdureza e microestruturas (ataque Nital 10%). F - ferrita; P - perlita; B - bainita; AF - ferrita acicular; GF - ferrita de contorno de grão; AC - ferrita com carbonetos alinhados; MB - metal base; ZAC - zona afeta pelo calor; MS - metal de solda.

A variação de dureza e as microestruturas representativas nas diferentes regiões da junta soldada, exceto para o metal base (ver Seção 2), estão representadas na Figura 8.

No metal de solda foram observados grãos colunares e equiaxiais de ferrita, os quais apresentaram uma dureza média de 207 HV. Nota-se uma variação nos valores de dureza nessa região; esta variação está associada a microestrutura nestes pontos. As regiões com maior quantidade de ferrita acicular apresentaram maior dureza, já as regiões com maior quantidade de ferrita de contorno de grão e ferrita com carbonetos alinhados apresentaram durezas menores. A dureza média na ZAC foi de 180,1 HV, a região de crescimento de grãos, na qual foram realizados os ensaios de microdesgaste por deslizamento, apresentou uma dureza de 196,4 HV. A maior dureza nesta região da ZAC deve-se a sua proximidade com relação ao metal de solda, o que faz com que ela experimente as maiores taxas de resfriamento, onde há também o crescimento dos grãos de austenita, que facilitam a formação de microestruturas mais duras como a martensita ou bainita juntamente com ferrita [5]. Com as condições de soldagem aplicadas neste estudo, e para esse aço, a microestrutura formada nesta região foi ferrita e bainita. As microestruturas observadas na ZAC e no metal de solda foram semelhantes às observadas por outros autores em metais com composição química similares [5,11,20].

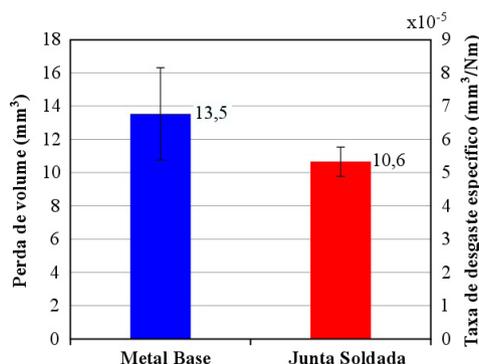
Figura 9. Resultados dos ensaios de desgaste abrasivo Roda de Borracha.

No ensaio de desgaste Roda de Borracha, Figura 9, a perda de volume e a taxa de desgaste na região da junta soldada em contato com a roda de borracha foram 21,5% menores do que no MB, mostrando que a junta soldada possui uma maior resistência ao desgaste que o MB. Essa região da junta soldada era composta pelo MS e parte da ZAC de grãos grosseiros, e apresentava durezas maiores que o metal base.

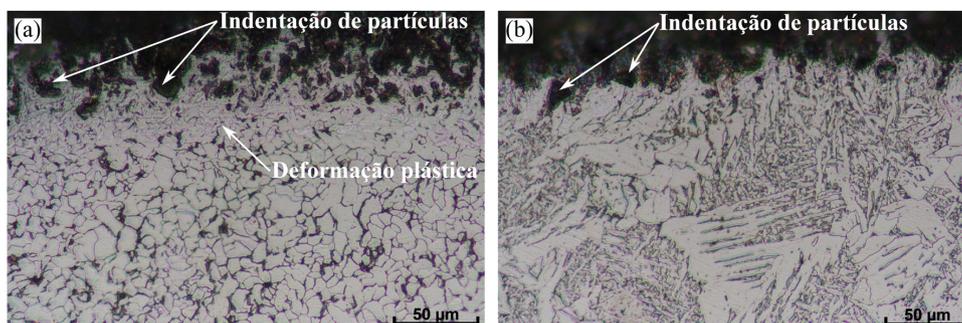
Figura 10. Metalografias transversais às trilhas geradas nos ensaios de desgaste abrasivo Roda de Borracha: (a) metal base; e (b) junta soldada.

Analisando a microestrutura da superfície logo abaixo da região de desgaste, Figura 10, nota-se que no metal base a deformação plástica nesta região é maior do que na junta soldada. Nos dois casos é possível visualizar marcas de indentação de partículas (a areia utilizada no ensaio), no entanto no metal base há também uma maior região de desprendimento de material, logo acima da região de deformação plástica. Segundo Sharma et al. [21], a diferença na resistência ao desgaste de diferentes estruturas ocorre devido aos diferentes mecanismos de danos superficiais que operam em cada caso, como também aos complexos fenômenos experimentados na sub-superfície de desgaste, como a formação de trincas ou vazios, arrancamento de colônias de perlita, dissolução de carbonetos, entre outros.

metal base, que exibiu a menor resistência ao desgaste, apresentou um coeficiente de atrito mais elevado que as demais regiões, o que neste último caso pode ser atribuído à maior deformação plástica do material, como foi mostrado nas Figuras 10 e 14. Essa deformação pode ter facilitado o mecanismo de adesão, que contribuiu para um aumento da taxa de desgaste do material, o que também foi mostrado por Buckley e Miyoshi [28].

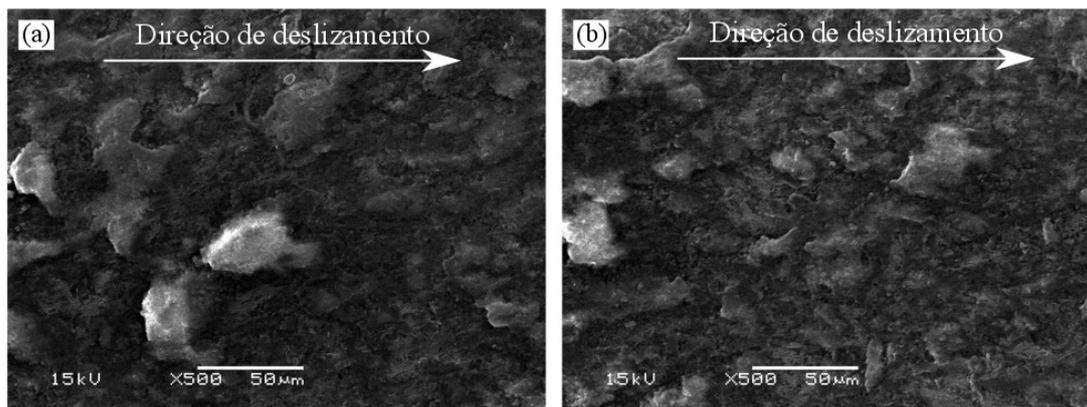
**Figura 11.** Imagens de MEV da face superior das trilhas geradas nos ensaios de desgaste abrasivo Roda de Borracha: (a) metal base; e (b) junta soldada.

Nas imagens geradas no microscópio eletrônico de varredura da face superior da superfície desgastada, Figura 11, pode-se notar que houve o desprendimento de material, possivelmente pelo efeito de rolamento das partículas sobre esta superfície. Nahvi et al. [22], em um estudo sobre o movimento das partículas no ensaio de desgaste roda de borracha utilizando aços com diferentes durezas e diferentes cargas, concluiu que o movimento de rolamento das partículas é favorecido pela aplicação de baixas cargas e materiais com baixa dureza enquanto o deslizamento das partículas sobre a superfície ocorre quando da aplicação de altas cargas e com a utilização de materiais com durezas mais elevadas.

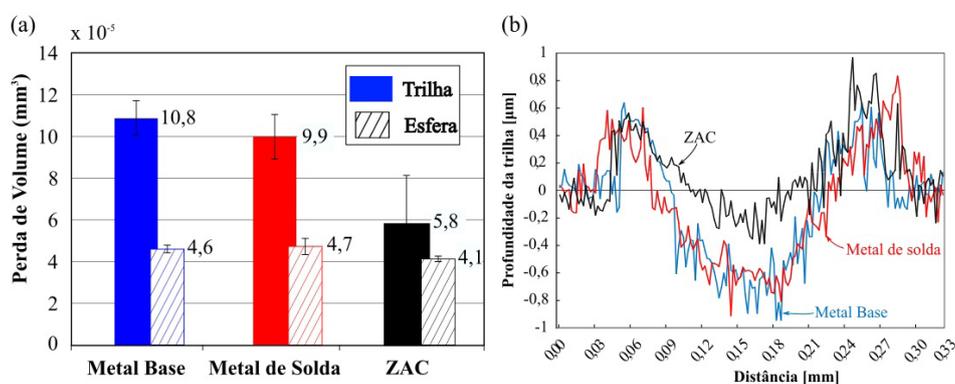
**Figura 12.** (a) Resultados dos ensaios de microdesgaste por deslizamento; e (b) Perfil da seção transversal as trilhas das regiões analisadas: MB, MS e ZAC-GG.

A Figura 12a apresenta a perda de volume na trilha e na esfera para as três regiões analisadas: MB, MS e ZAC, nesta última região a análise foi concentrada especificamente na região de grãos grosseiros (ZAC-GG), uma vez que esta região também foi abrangida pelo ensaio Roda de Borracha. A perda de volume no MS foi 8,3% menor que a do MB, já a ZAC-GG apresentou 46,3% menor perda de volume que o MB. Comparando o MS e a ZAC-GG, a perda de volume da ZAC-GG foi 41,42% menor que o MS. Na esfera nota-se pouca variação da perda de volume nestas regiões.

Na Figura 12b estão representados perfis transversais às trilhas de desgaste nas três regiões analisadas. Na ZAC-GG, a trilha apresentou menor profundidade do que nas outras regiões, refletindo a menor perda de volume, no entanto a deformação nas laterais das trilhas foi semelhante nas três regiões. Nas imagens das trilhas, Figura 13, nota-se a presença de material removido do interior da trilha nas laterais das mesmas. Na ZAC-GG este acúmulo foi menor que nas outras regiões. Como discutido anteriormente, nesta região a microestrutura formada é bifásica (ferrita + bainita), possivelmente a fase mais macia e dúctil permitiu que ocorresse deformação plástica, enquanto que a segunda fase (bainita, fase mais dura e resistente) restringiu a remoção de material do interior da trilha, aumentando a resistência ao desgaste nesta região.

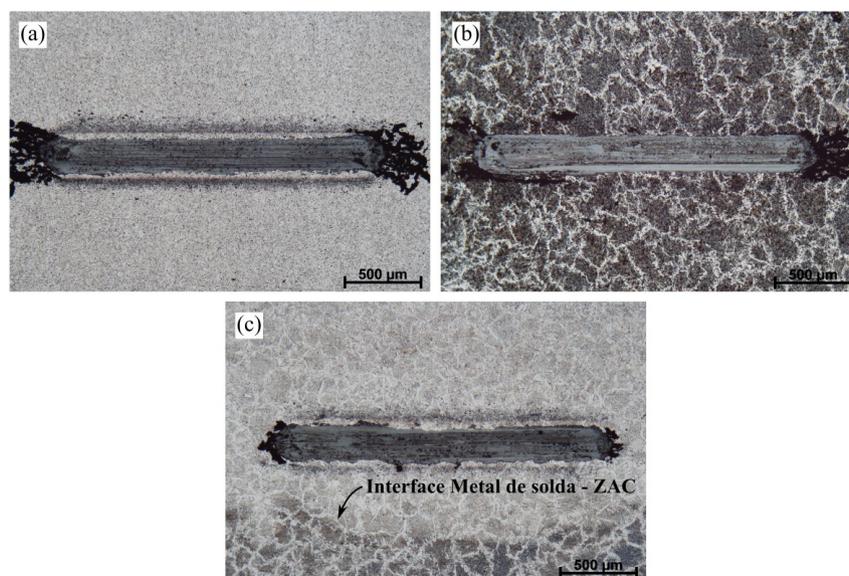
**Figura 13.** Imagens das trilhas nas diferentes regiões analisadas nos ensaios de microdesgaste por deslizamento: (a) MB; (b) MS; e (c) ZAC-GG. As regiões escuras na ponta das trilhas são o material removido durante o desgaste.

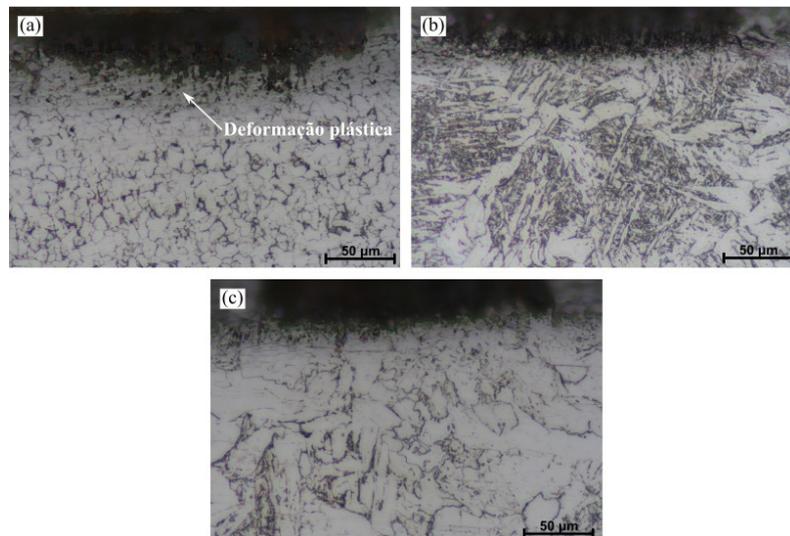
**Figura 14.** Metalografias transversais às trilhas nas diferentes regiões analisadas nos ensaios de microdesgaste por deslizamento: (a) MB; (b) MS; e (c) ZAC-GG.

Analisando a microestrutura da superfície logo abaixo da região de desgaste, Figura 14, observa-se no metal base um comportamento geral muito similar ao observado no ensaio Roda de Borracha, onde houve uma maior área de deformação plástica nesta região comparada as outras duas regiões desgastadas, MS e ZAC-GG.

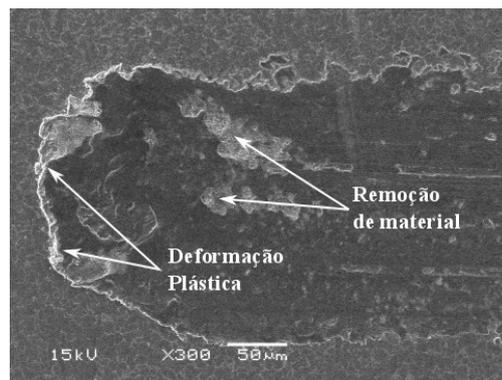
**Figura 15.** Imagem de MEV da face superior e extremidade de uma trilha gerada nos ensaios de microdesgaste por deslizamento no MB.

Na Figura 15 é possível visualizar deformação plástica, principalmente nas extremidades da trilha, uma vez que neste ponto ocorre a inversão do movimento da esfera, como também regiões onde ocorreu a remoção de material, o que pode ter ocorrido através do mecanismo de adesão.

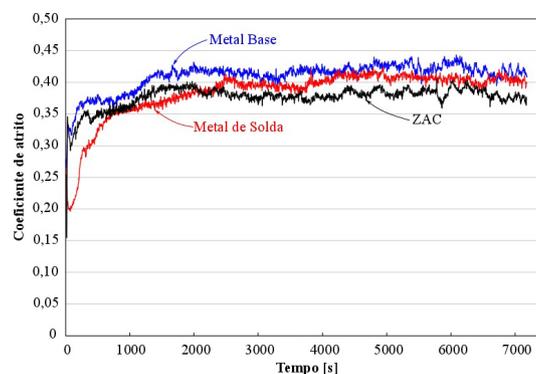
**Figura 16.** Coeficiente de atrito cinético em função do tempo para as diferentes regiões analisadas.

As curvas do coeficiente de atrito cinético, obtidas com a aplicação de uma carga normal de 10 N, estão representadas na Figura 16. Nota-se que houve um período inicial, onde o coeficiente de atrito é menor e após este entra em regime permanente. Os valores médios do coeficiente de atrito, calculados durante o regime permanente foram os seguintes: MB:  $0,413 \pm 0,003$ , MS:  $0,403 \pm 0,023$  e ZAC-GG:  $0,391 \pm 0,015$ . Estes valores estão próximos aos apresentados pela literatura em ensaios de deslizamento utilizando o par aço-alumina [26,27]. Observou-se que a região mais resistente ao desgaste, a ZAC-GG, apresentou o menor coeficiente de atrito, e o
